# Asbestinventarisatetest

Krogstraat 72, 1860 Meise

Attestnummer : 20250128-000412.001

**Asbestveilig** (maar niet asbestvrij)

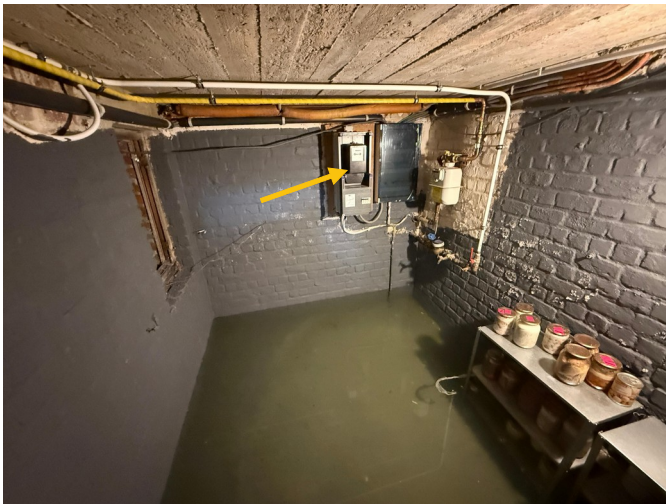
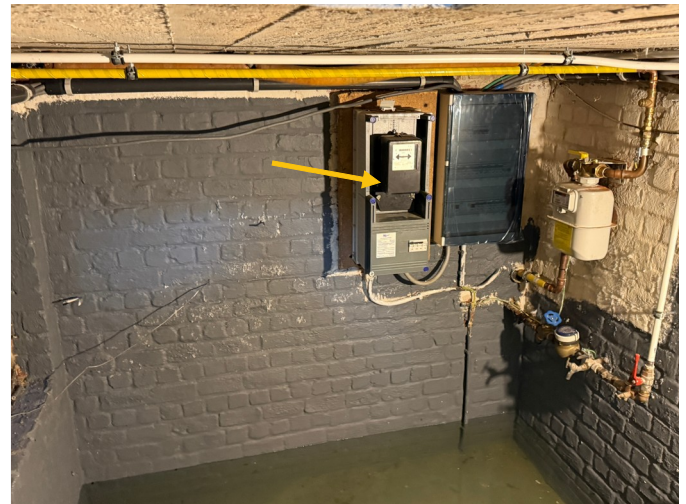
| Beschrijving | Type | Actie |
|---|---|---|
| 1. Bakeliet teller (Zonder stootvaste omkasting) | Asbestmateriaal | Zorgvuldig beheren |

| Eindbeoordeling materiaalrisico | Laag materiaalrisico en/of verlaagde kans op vezelvrijgave |

| Asbestsoort (vezeltype) | Crocidoliet aanwezig |
| Toestand van het materiaal | Onbeschadigd, niet verweerd |

Het asbestmateriaal valt onder de mijlpaal van 2040.

- Zorg voor een veilig beheer. Vermijd het beschadigen van het asbestmateriaal. Controleer de toestand jaarlijks op wijzigingen.

Wij adviseren om dit te laten verwijderen door een aannemer met opleidingsattest eenvoudige handelingen (Fluvius).

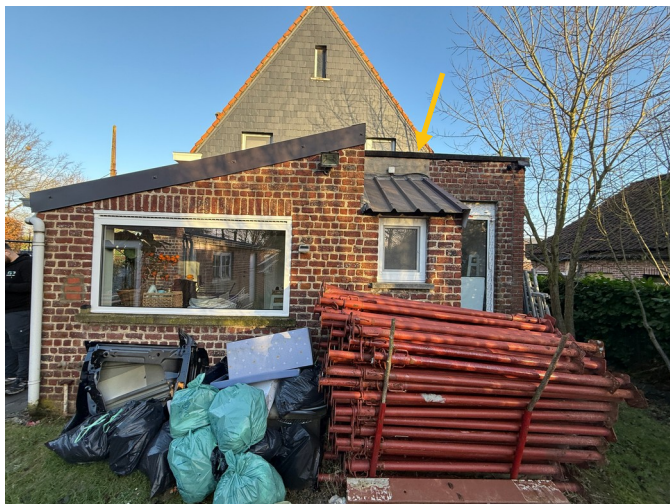
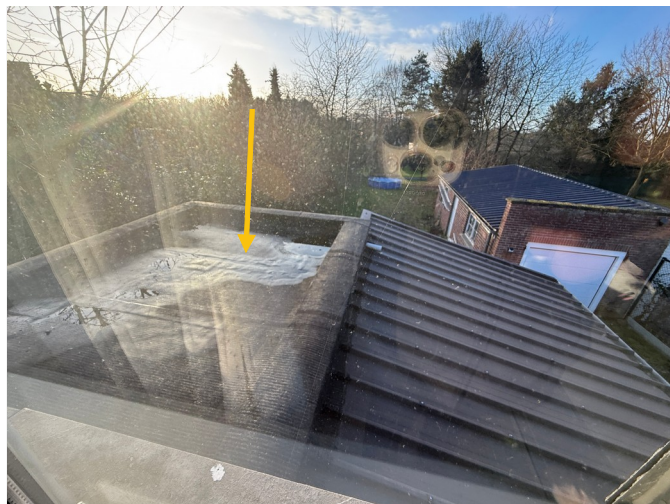
| Eindbeoordeling materiaalrisico | Laag materiaalrisico en/of verlaagde kans op vezelvrijgave |

| Asbestsoort (vezeltype) | Alleen chrysotiel |
| Toestand van het materiaal | Licht beschadigd, licht verweerd. Intact calciumsilicaatmateriaal of categorie III 'gebondenheid' |

| Beschrijving | Roofing/bitumen - Plat dak (Toplaag) |

Het asbestmateriaal valt onder de mijlpaal van 2040.

- Zorg voor een veilig beheer. Vermijd het beschadigen van het asbestmateriaal. Controleer de toestand jaarlijks op wijzigingen.

Wij adviseren om dit te laten verwijderen door een aannemer met opleidingsattest eenvoudige handelingen.

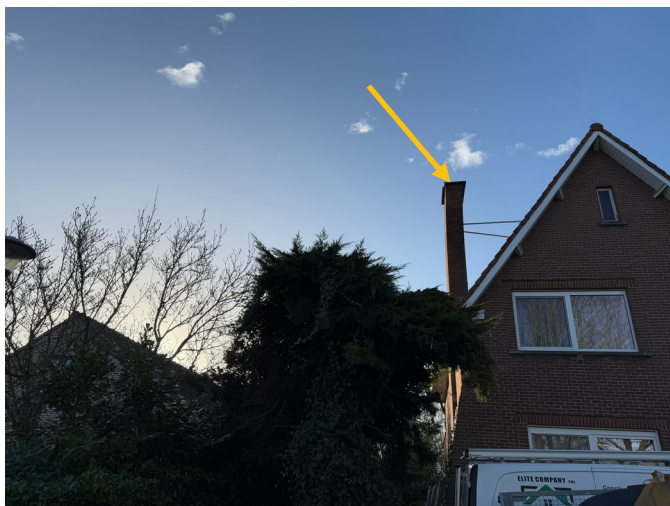
Situeringsfoto

**Reden:** Het te onderzoeken materiaal situeert zich hoger dan 3,50 m te rekenen vanaf een veilige ondergrond

**Uitleg van de asbestdeskundige:** Aangezien de schouw(en) zich bevindt op een hoogte hoger dan 3,5 m (vanaf een veilige ondergrond) kon deze niet worden gecontroleerd tijdens de inspectie. Dit betreft een beperking van middellange termijn (geen hoogtewerker op korte termijn of binnen redelijke kosten). Wanneer de schouw(en) toegankelijk wordt gemaakt, dient deze nader te worden bestaand.

De visueel waarneembare delen van de schouwpijpen zijn niet-asbestverdacht.

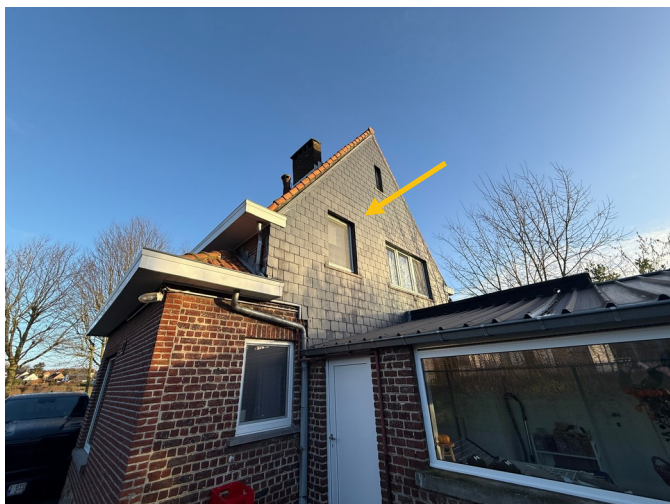
De leien tegen de achtergevel zijn natuurleien.

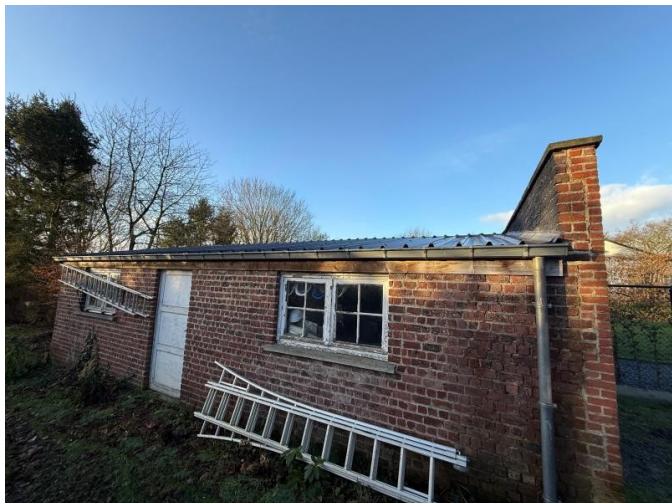
## Fiche 5: Opgebouwd uit niet-asbestverdachte materialen – Garage/kelderberging

Deze constructie is volledig opgebouwd uit niet-asbestverdachte materialen.

Geen pleisterwerk aanwezig.

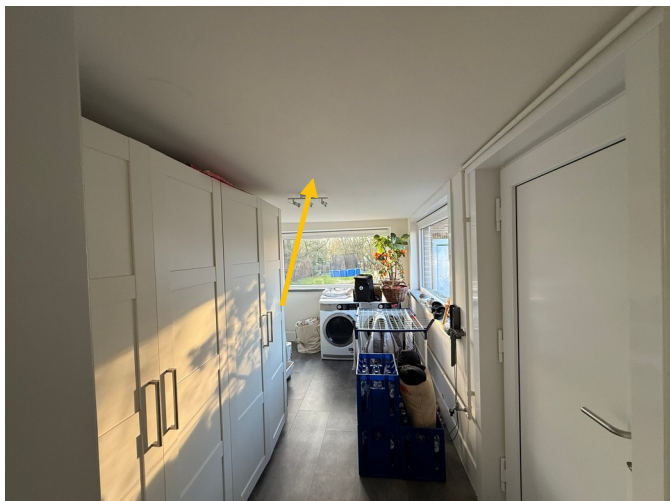
## Fiche 6: Verlaagde/valse plafonds (Achterliggende lagen)

Het plafond in de volledige woning bestaat uit een verlaagd/vals plafond. Er is geen pleisterwerk rechtstreeks aan de plafonds waar te nemen, zonder destructief onderzoek (Wel planchetten/houtvezelplaten/gipskarton/isomo/etc). Bijgevolg kon geen staal genomen worden van het eventueel achterliggende pleisterwerk of eventuele achterliggende asbestverdachte toepassingen.

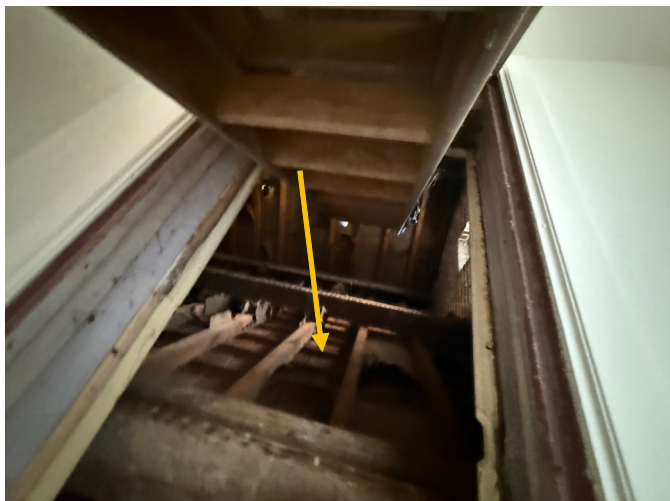
## Fiche 7: Geen verdacht onderdak aanwezig - Schuine daken

Bij dit pand werd een niet-verdacht onderdak waargenomen, zonder destructief onderzoek (Naar eventuele tussenliggende lagen).

Materiaal: in kunststof/houtvezel.

Bij dit pand werd geen onderdak waargenomen (Rechtstreeks pannen zichtbaar).

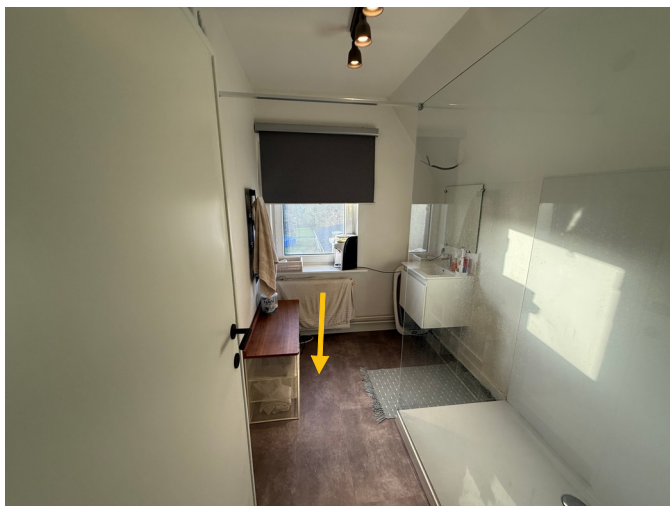
De laminaat niet verdacht. De onderliggende lagen waren echter niet inspecteerbaar zonder destructie tijdens de inspectie.

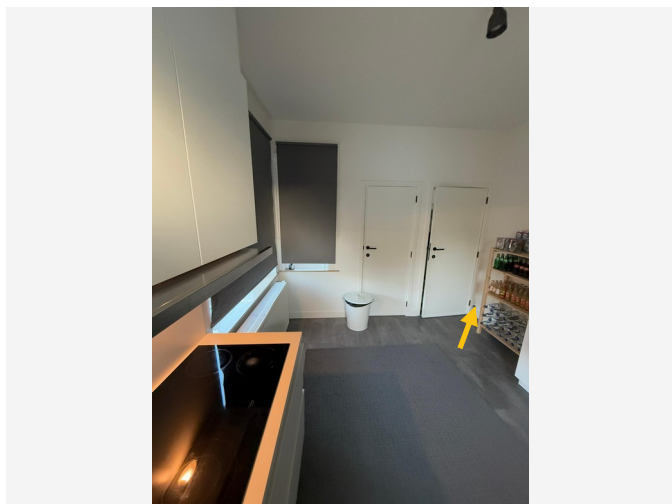
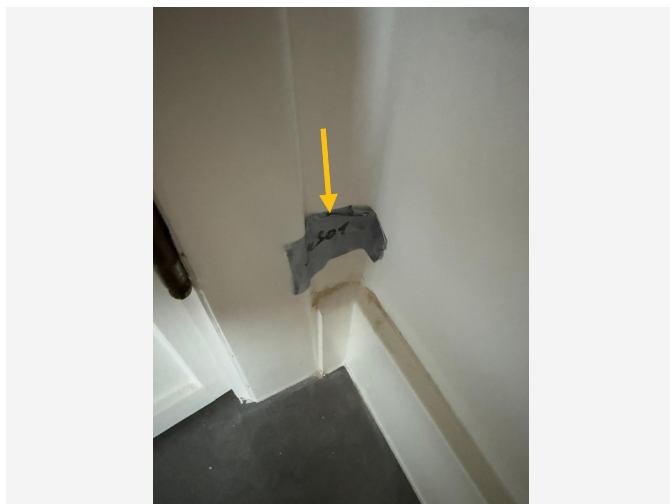
Geen asbest

| # | Type | Referentie | Resultaat |
|---|---|---|---|
| 9.1 | Mengmonster | MS01 | Geen asbest |

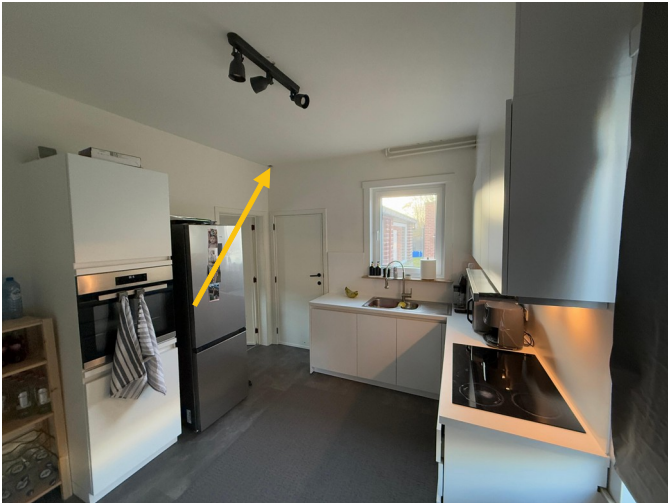
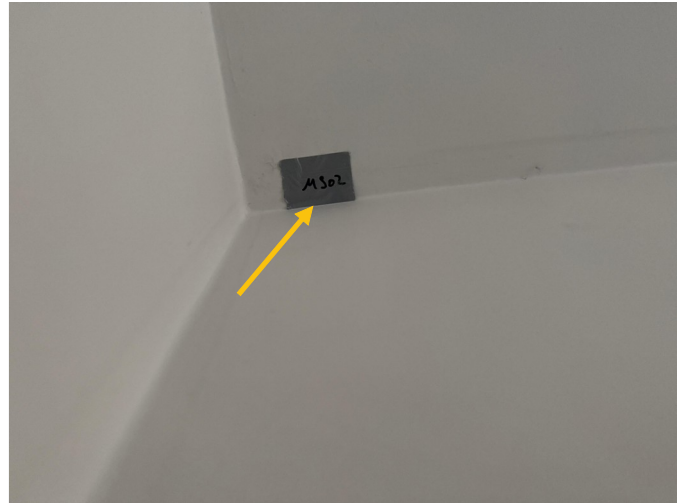
Geen asbest

| # | Type | Referentie | Resultaat |
|---|---|---|---|
| 10.1 | Mengmonster | MS02 | Geen asbest |
