# Asbestinventarisatetest

Soltastraat 2, 1980 Zemst

Attestnummer : **20250321-000160.000**

**Asbestveilig** (maar mogelijk niet asbestvrij)

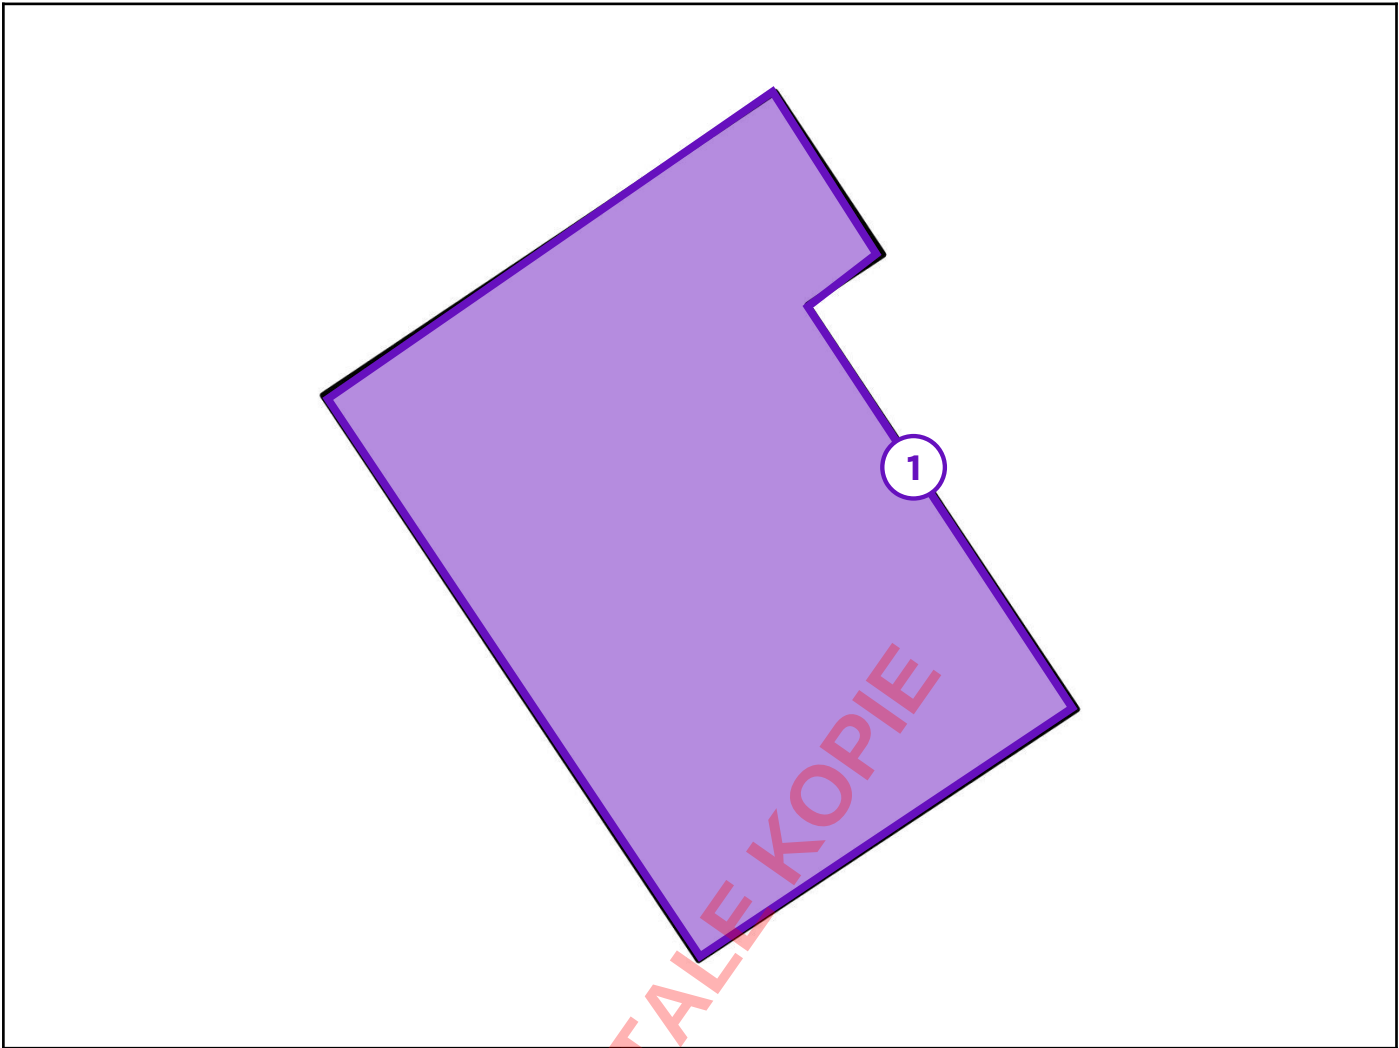
# Plan 1.1: Woning plan

| Beschrijving | Type | Actie |
|---|---|---|
| 1. Onderdak woning | Beperking | - |

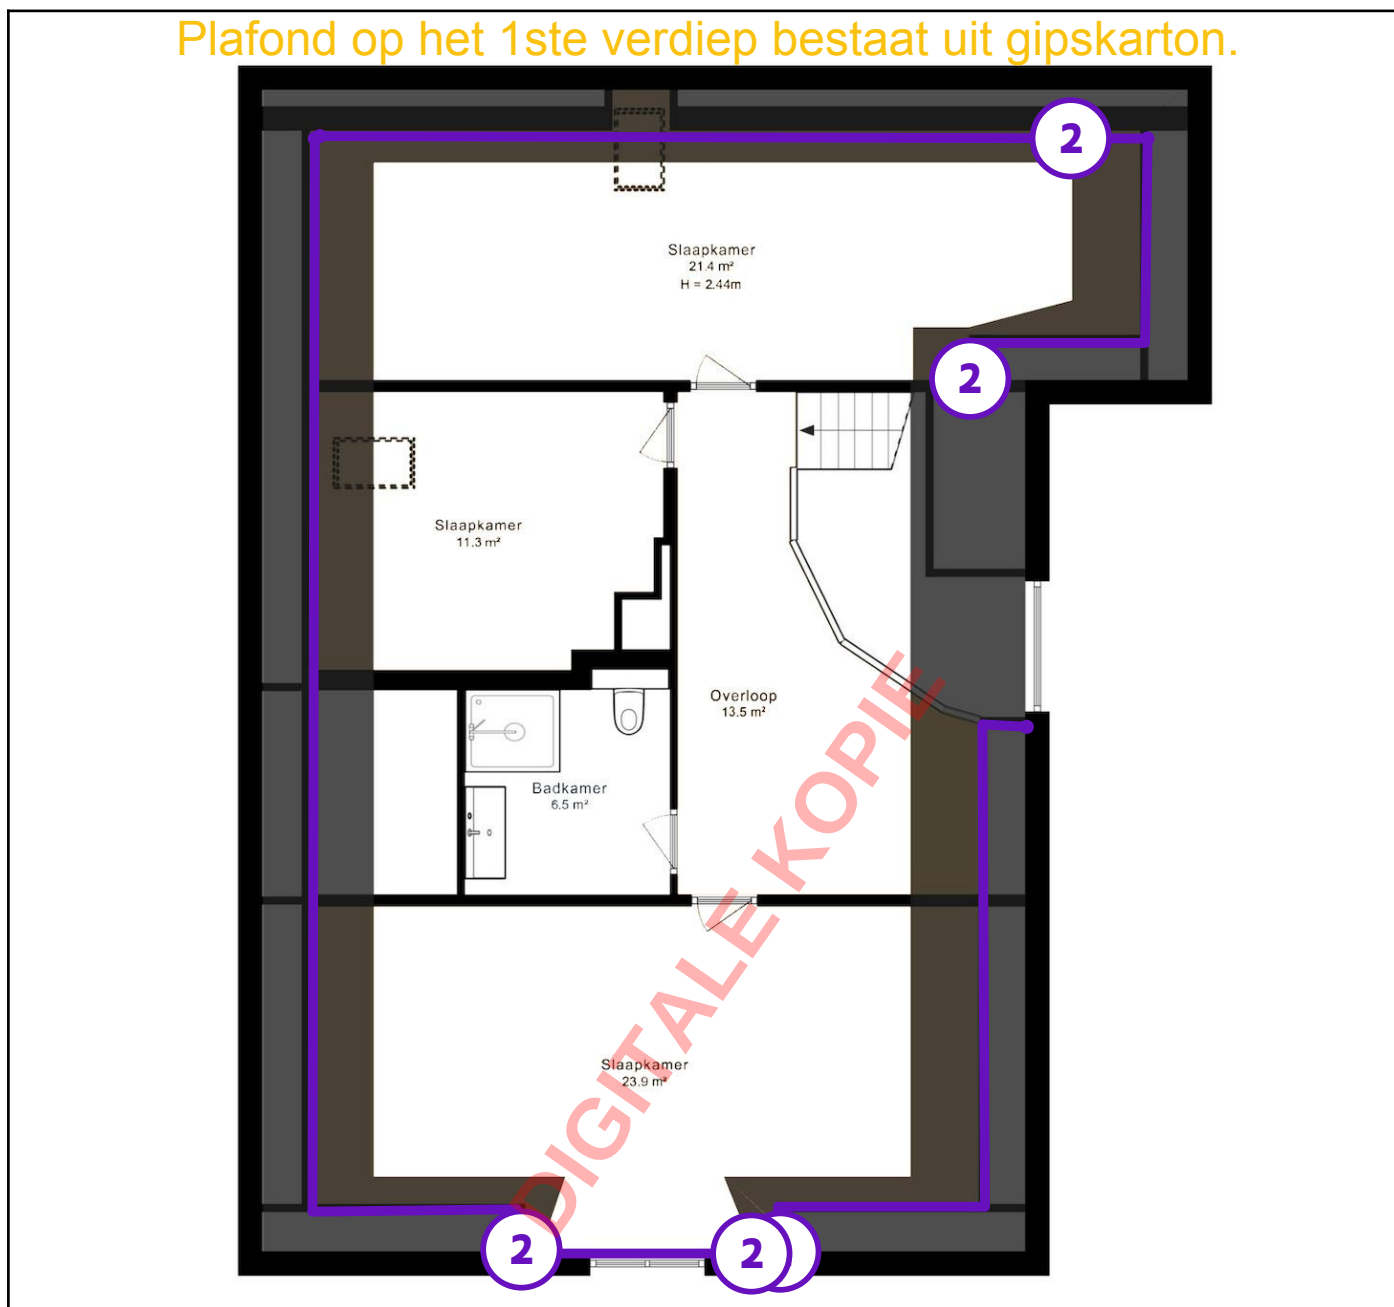
## Plan 1.3: 1ste verdiep

Plafond op het 1ste verdiep bestaat uit gipskarton.

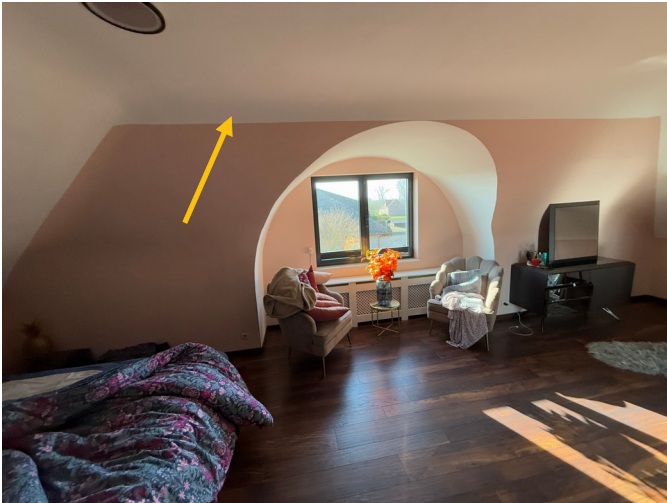
Situeringsfoto

**Reden:** Er is geen volledige risicobeoordeling mogelijk

**Uitleg van de asbestdeskundige:** Kan het onderdak niet controleren omdat de leien genageld zijn, en langs binnen zijn de muren en plafond afgewerkt met gipskarton  
zonder deconstructie is het niet mogelijk om het onderdak te controleren.

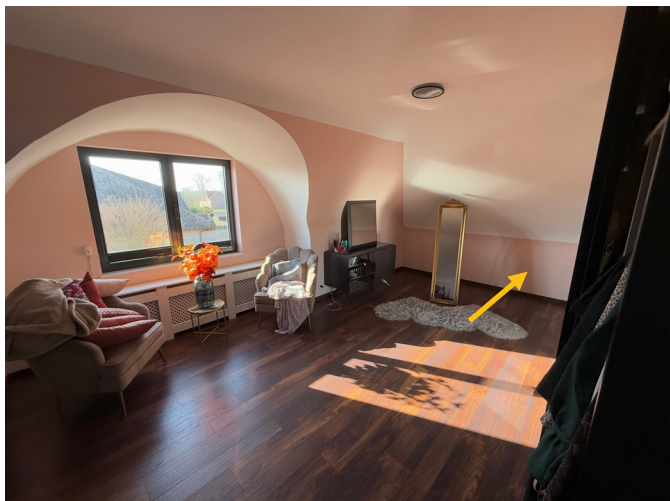
## Fiche 2: Valse wand(en) - Gipskarton/hout/etc (Achterliggende lagen)

De valse wanden (voorzetwanden) bestaan uit niet-asbestverdachte gipskartonplaten/houten planken/etc. Zonder destructief onderzoek is het niet mogelijk om na te gaan of er asbestverdachte materialen aanwezig zijn achter deze gipskartonplaten/planken.

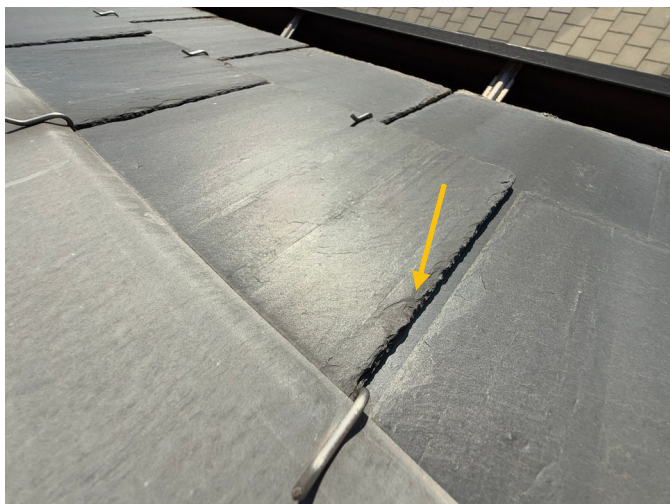
De leien leien op het dak van de woning zijn natuurleien dus niet asbestverdacht.  
Zonder deconstructie is het niet mogelijk om onderliggende lagen te controleren.

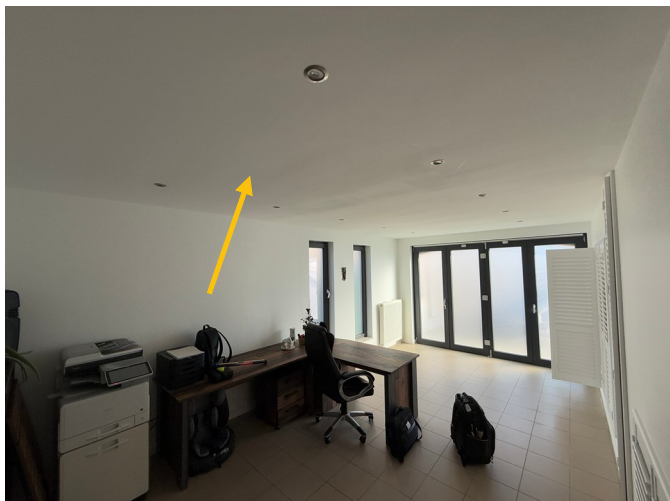
## Fiche 4: Verlaagde/valse plafonds (Achterliggende lagen)

Het plafond in de volledige woning bestaat uit een verlaagd/vals plafond. Er is geen pleisterwerk rechtstreeks aan de plafonds waar te nemen, zonder destructief onderzoek (Wel planchetten/houtvezelplaten/gipskarton/isomo/etc). Bijgevolg kon geen staal genomen worden van het eventueel achterliggende pleisterwerk of eventuele achterliggende asbestverdachte toepassingen.

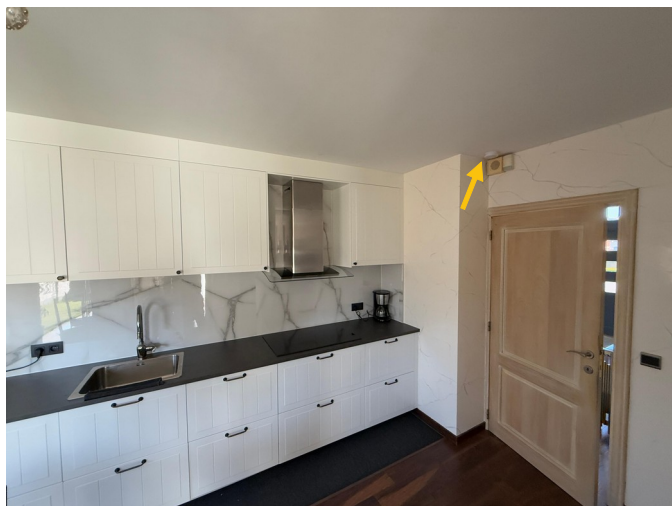
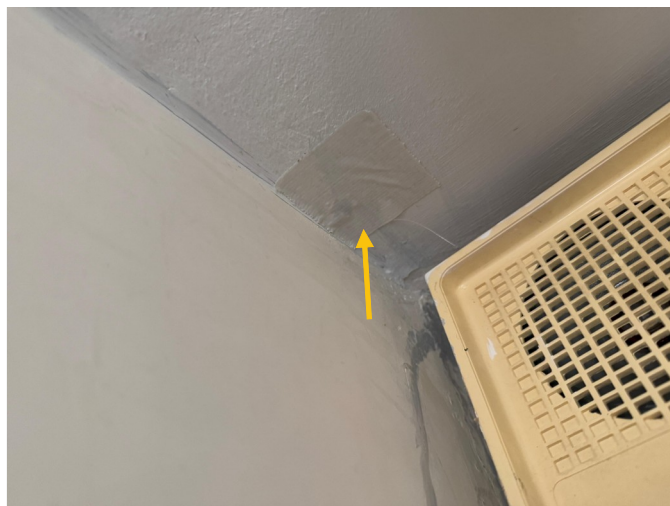
## Fiche 5: Pleisterwerk - Plafonds

Geen asbest

| # | Type | Referentie | Resultaat |
|---|---|---|---|
| 5.1 | Mengmonster | MS02 | Geen asbest |

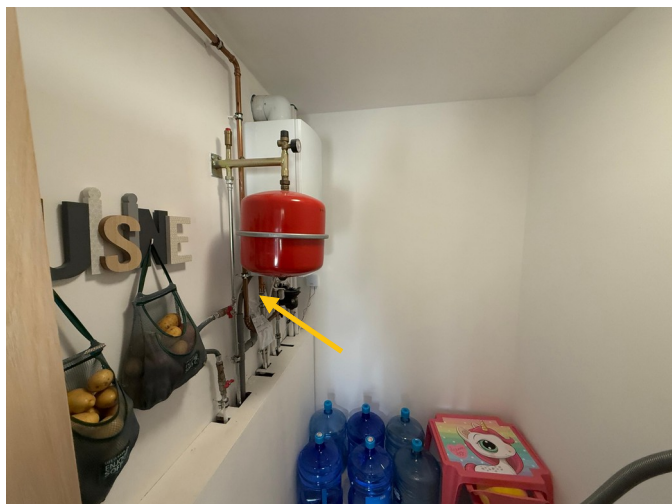
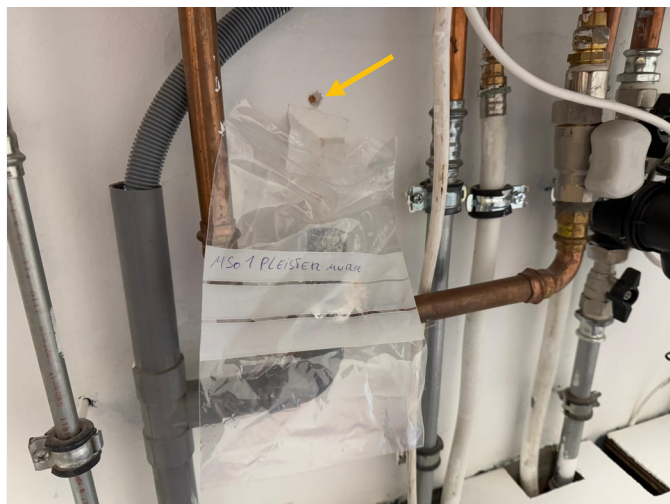
## Fiche 6: Pleisterwerk - Muren

Geen asbest

| # | Type | Referentie | Resultaat |
|---|---|---|---|
| 6.1 | Mengmonster | MS01 | Geen asbest |
