# Asbestinventarisatetest

Ieperstraat 56/0001, 8940 Wervik

Attestnummer : **20241207-000112.000**

Uitgegeven op : **07.12.2024**

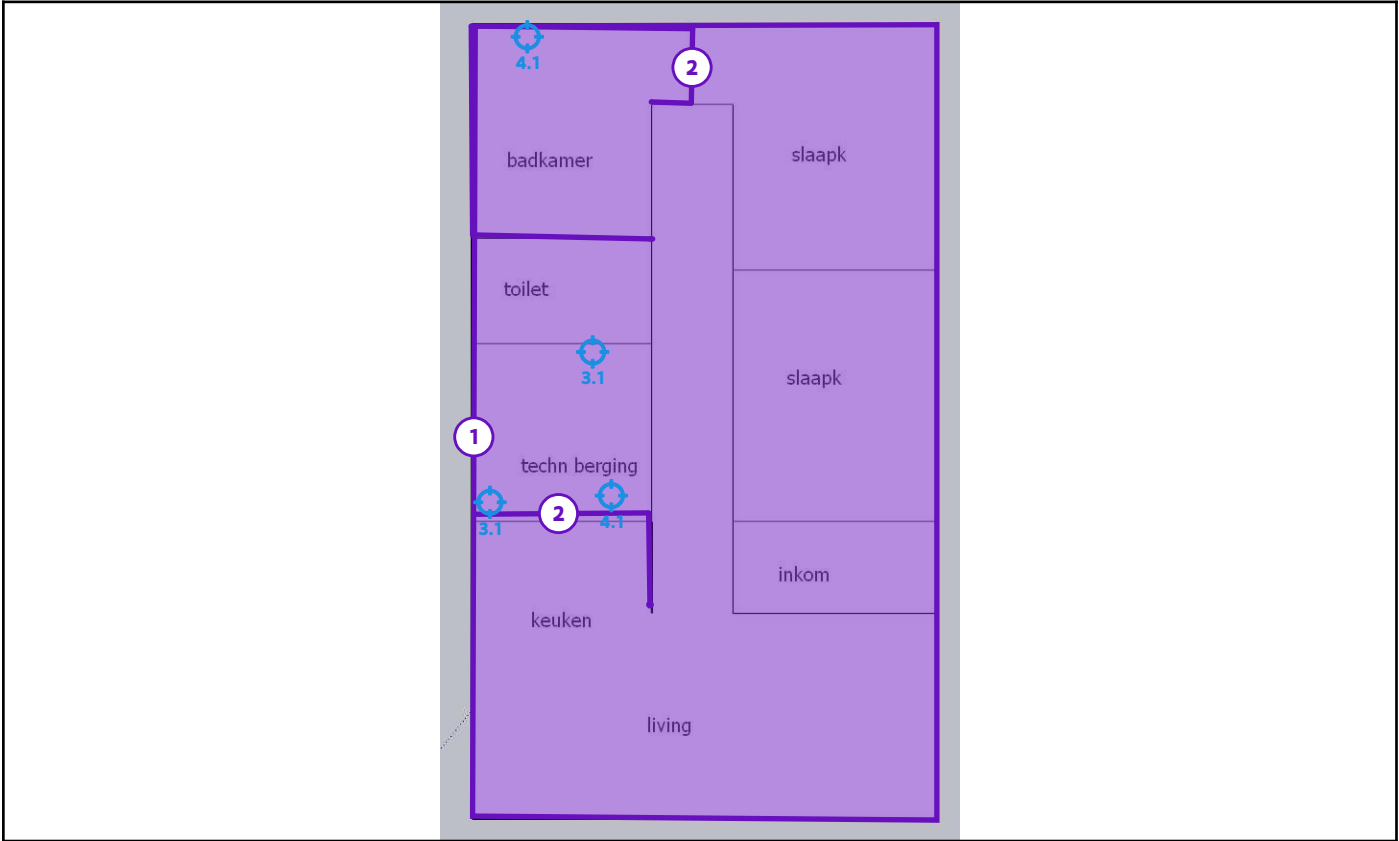
# Plan 1.1: Grondplan Ieperstraat 56

| Beschrijving | Type | Actie |
|---|---|---|
| 1. (Tegel) lijm vloertegels appartement | Advies | - |
| 2. Faïence (lijm) tegels keuken en badkamer | Advies | - |
| 3. Pleisterwerk mengstaal wanden | Geen asbest | - |
| 4. Pleisterwerk mengstaal plafonds | Geen asbest | - |

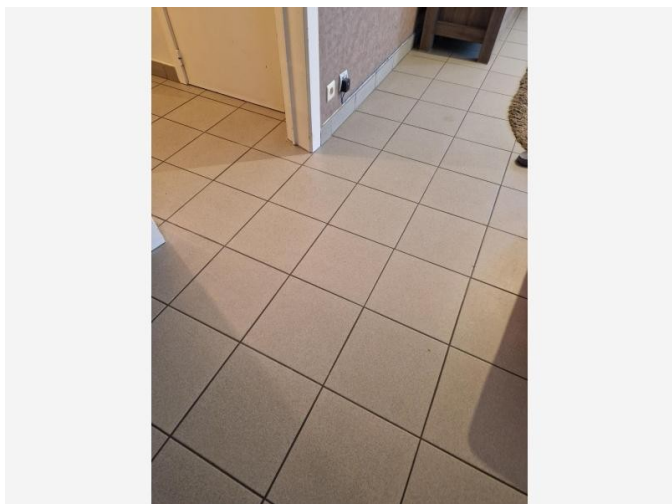
Vrije foto

De tegels en tegellijm gebruikt bij het plaatsen van de tegels kan asbesthoudend zijn maar dit kan niet onderzocht worden zonder schade aan de vloer/wand te veroorzaken.

| Primaire drager | Vloer |
| (Asbest)materiaal | In-situ afwerkingslagen - Lijm laag |

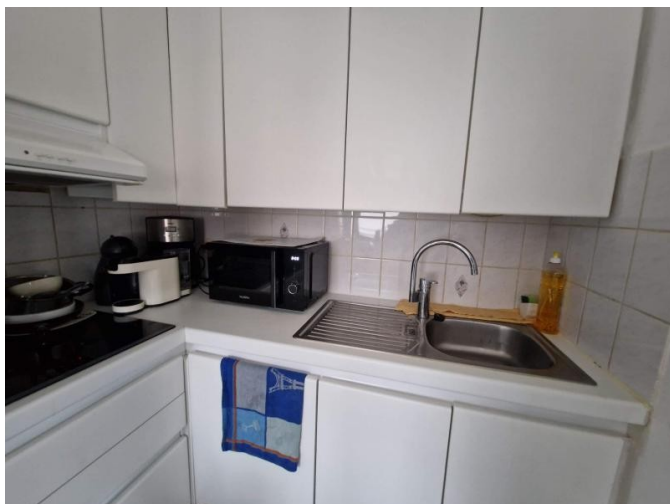
Vrije foto

De tegels en tegellijm gebruikt bij het plaatsen van de tegels kan asbesthoudend zijn maar dit kan niet onderzocht worden zonder schade aan de vloer/wand te veroorzaken.

| Primaire drager | Binnenwand |
| (Asbest)materiaal | In-situ afwerkingslagen - Lijm laag |

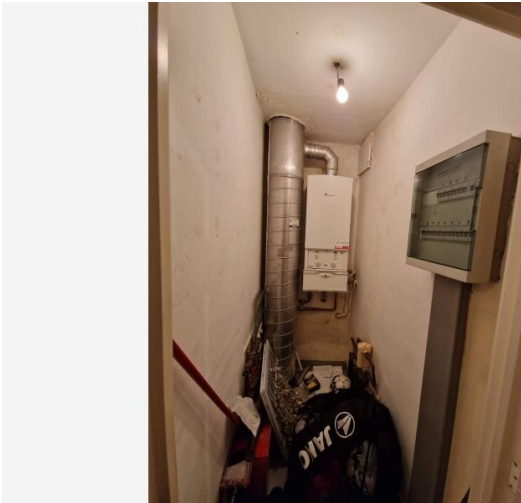
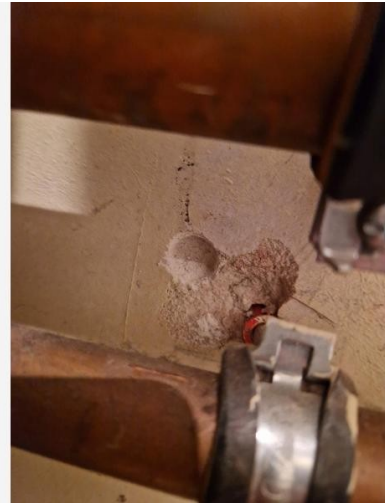
## Fiche 3: Pleisterwerk mengstaal wanden

Geen asbest

| # | Type | Referentie | Resultaat |
|---|---|---|---|
| 3.1 | Mengmonster | 1 | Geen asbest |

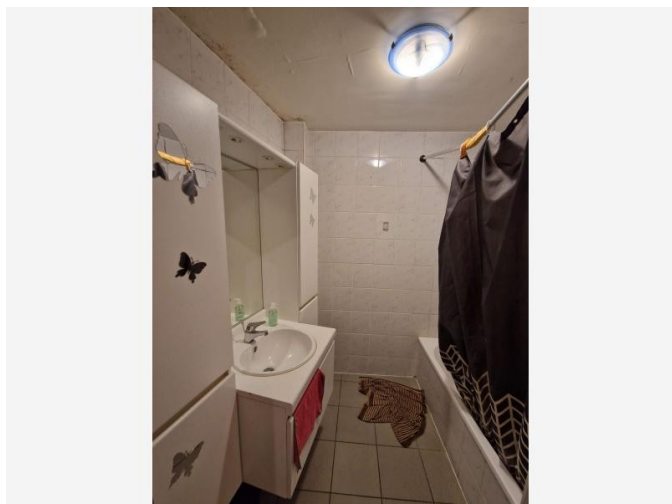
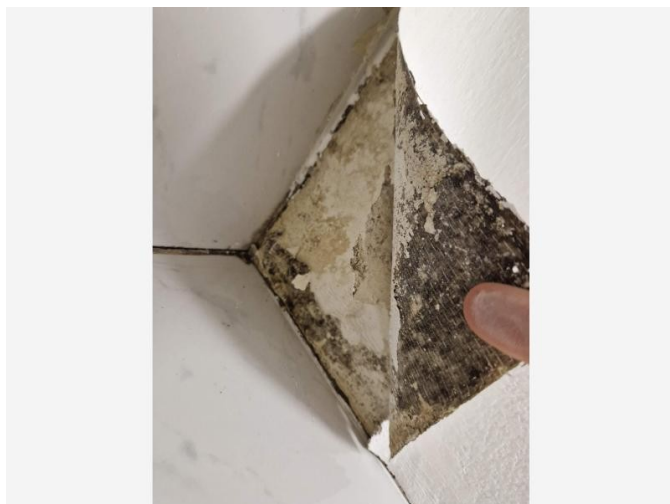
## Fiche 4: Pleisterwerk mengstaal plafonds

Geen asbest

| # | Type | Referentie | Resultaat |
|---|---|---|---|
| 4.1 | Mengmonster | 2 | Geen asbest |
