# Asbestinventarisatetest

Robert Dansaertlaan 255, 1702 Dilbeek

Attestnummer : 20250417-000404.000

Uitgegeven op : 17.04.2025

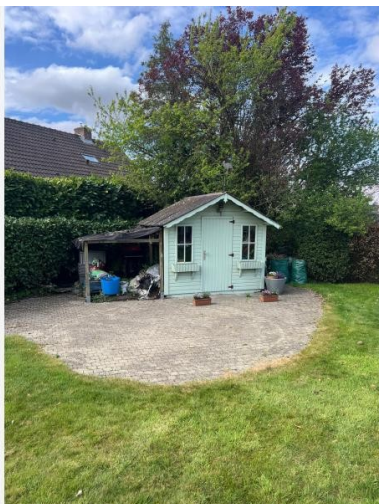
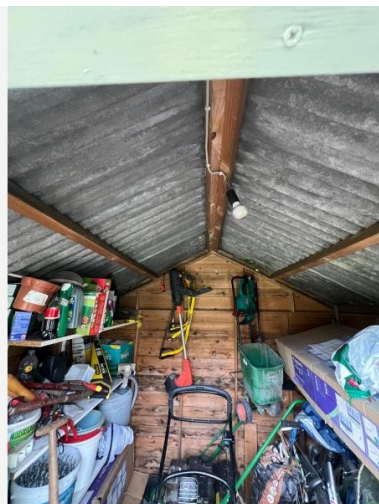
Het asbestmateriaal valt onder de mijlpaal van 2034.

**Dringend verwijderen**

| Eindbeoordeling materiaalisico | Hoog materiaalisico en/of hoge kans op vezelvrijgave |

| Asbestsoort (vezeltype) | Crocidoliet aanwezig |
| Toestand van het materiaal | Matig beschadigd, matig verweerd |

| Beschrijving | Golfplaten dak tuinhuis |

- Zorg voor een veilig beheer. Vermijd het beschadigen van het asbestmateriaal. Controleer de toestand jaarlijks op wijzigingen.
- Hemelwater dat afspoelt van asbestcement daken of gevels kan asbestdeeltjes bevatten. Gebruik het enkel voor gesloten circuits (bv. spoelen toiletten). Reinig na het vervangen van het dak of de gevel de dakgoten en regenwaterput of -ton om asbesthoudend sediment of slib te verwijderen
- Voer bijkomende staalname(s) uit.

- Eenvoudige handelingen: mag via doe-het-zelf of door werknemer(s) met opleidingsattest eenvoudige handelingen  
De toepassing mag zelf verwijderd worden onder de voorwaarden terug te vinden op:  
<https://ovam.vlaanderen.be/wie-mag-wat-verwijderen>

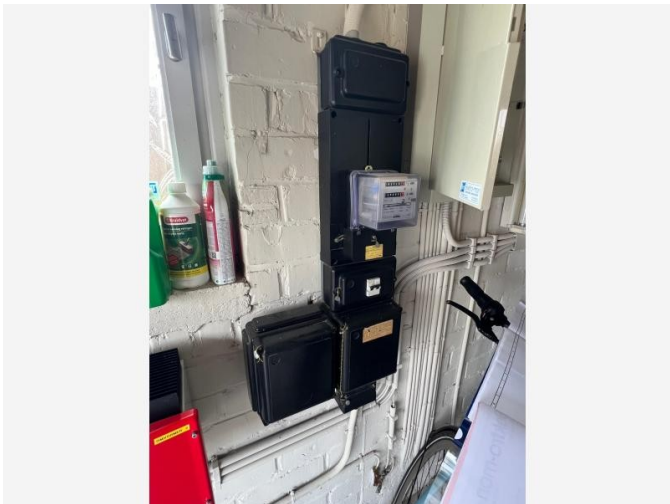
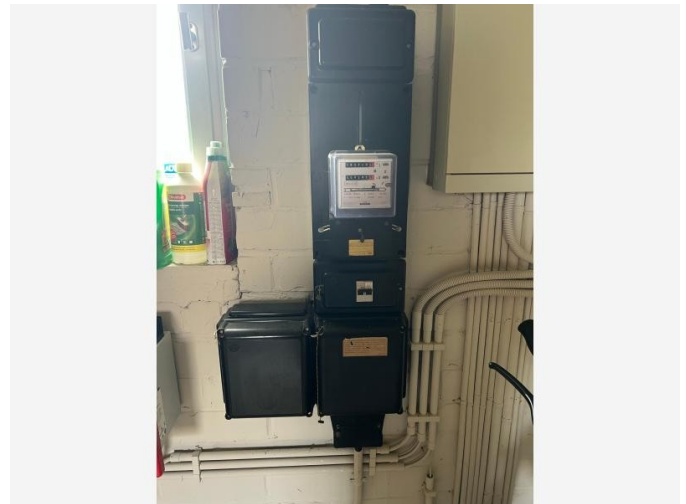
Het asbestmateriaal valt onder de mijlpaal van 2040.

Zorgvuldig beheren

| Eindbeoordeling materiaalrisico | Laag materiaalrisico en/of verlaagde kans op vezelvrijgave |

| Toestand van het materiaal | Onbeschadigd, niet verweerd |

| Beschrijving | Elektrisch materieel |

- Zorg voor een veilig beheer. Vermijd het beschadigen van het asbestmateriaal. Controleer de toestand jaarlijks op wijzigingen.
- Voer bijkomende staalname(s) uit.

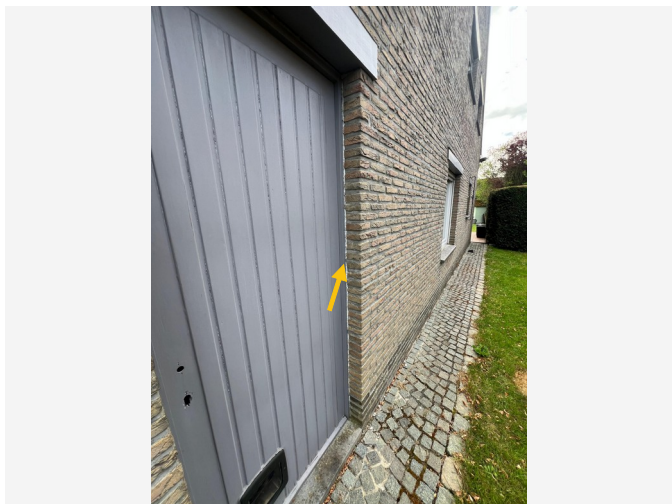
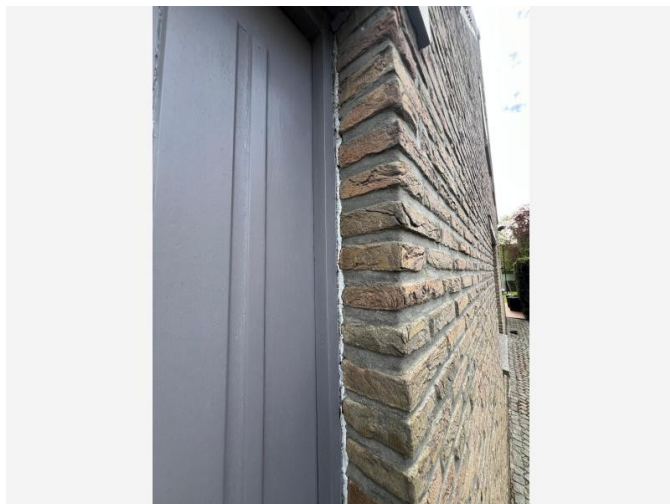
Het asbestmateriaal valt onder de mijlpaal van 2040.

Zorgvuldig beheren

| Eindbeoordeling materiaalrisico | Laag materiaalrisico en/of verlaagde kans op vezelvrijgave |

| Toestand van het materiaal | Licht beschadigd, licht verweerd. Intact calciumsilicaatmateriaal of categorie III 'gebondenheid' |

| # | Type | Referentie | Resultaat |
|---|---|---|---|
| 3.1 | Puntmonster | 4777 | Chrysotiel |

| Beschrijving | Mastiek kaders en muren |

- Zorg voor een veilig beheer. Vermijd het beschadigen van het asbestmateriaal. Controleer de toestand jaarlijks op wijzigingen.
- Voer bijkomende staalname(s) uit.

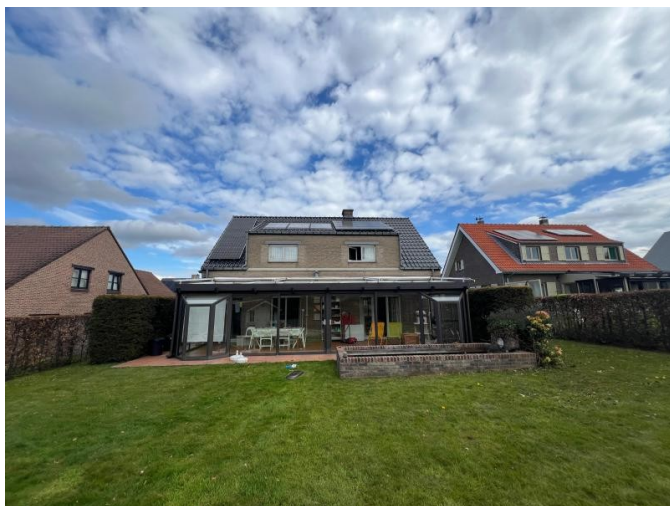
**Reden:** Het te onderzoeken materiaal situeert zich hoger dan 3,50 m te rekenen vanaf een veilige ondergrond

**Uitleg van de asbestdeskundige:** Het te onderzoeken materiaal situeert zich hoger dan 3,50 m te rekenen vanaf een veilige ondergrond

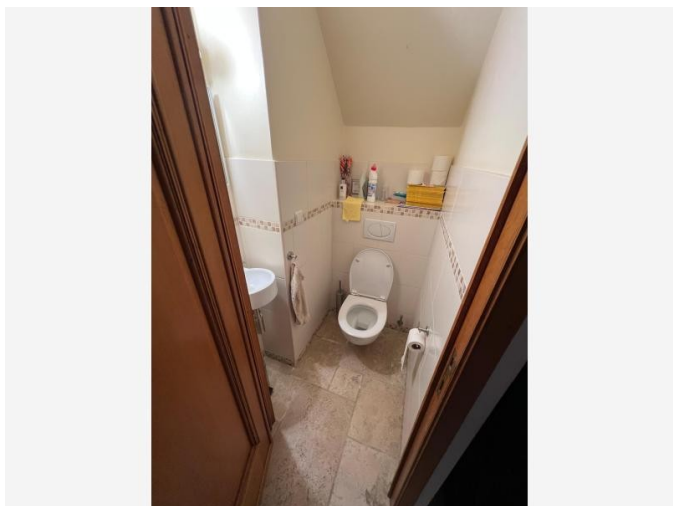
Tegellijm kan mogelijks asbesthoudend zijn. Deze kon niet bemonsterd worden in het kader van het niet-destructief onderzoek. Indien bij renovatie of werken deze tegellijmlaag bloot komt te liggen, is het aangeraden de lijmlaag te bemonsteren.

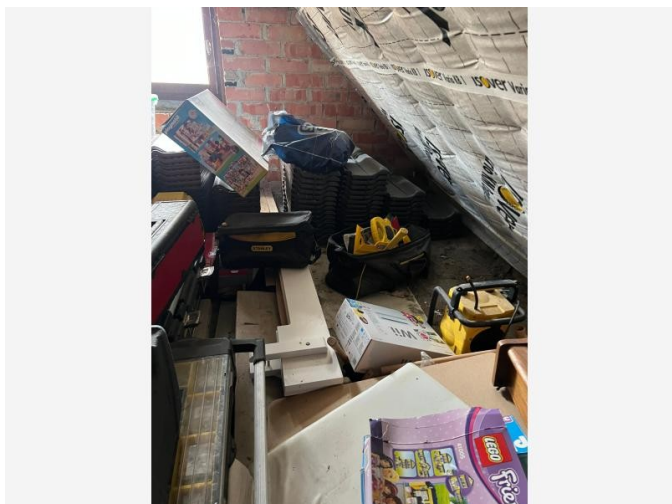
geen asbesthoudend onderdak aanwezig

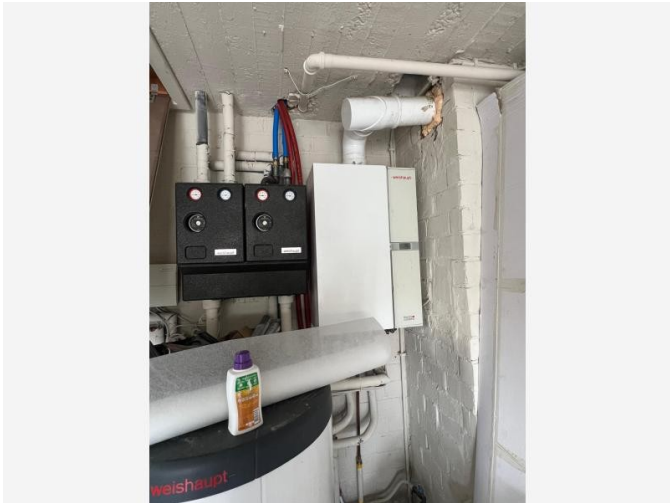
Verwarmingsketel dateert van na 2001

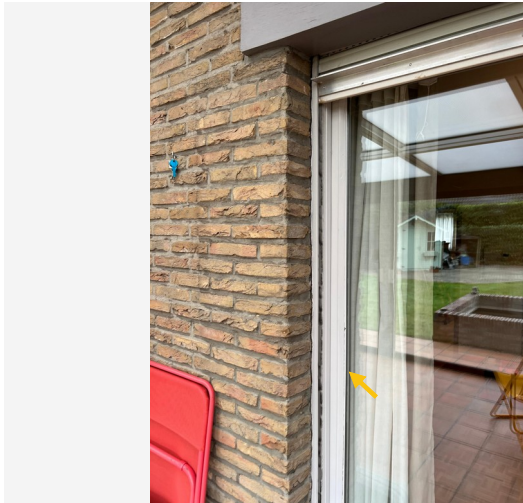
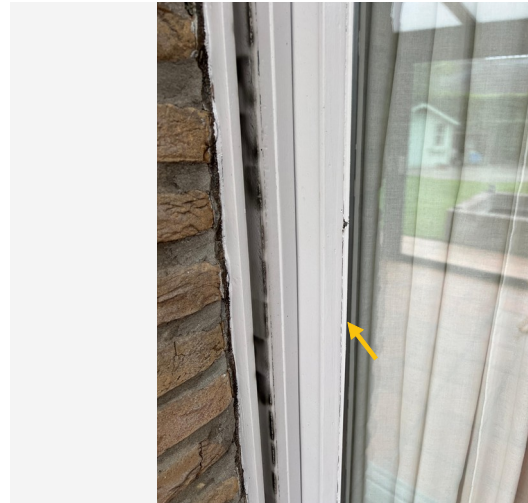
## Fiche 8: Kit glas en kader

Geen asbest

| # | Type | Referentie | Resultaat |
|---|---|---|---|
| 8.1 | Puntmonster | 4776 | Geen asbest |

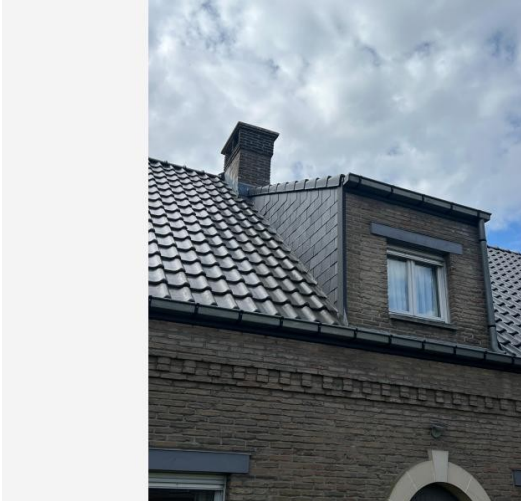
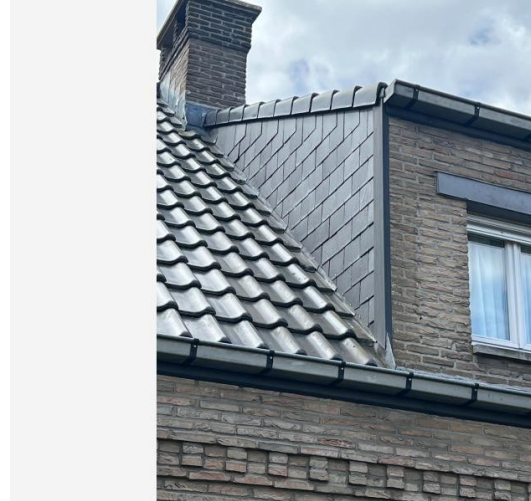
## Fiche 9: Leien aan dakkapellen

Geen asbest

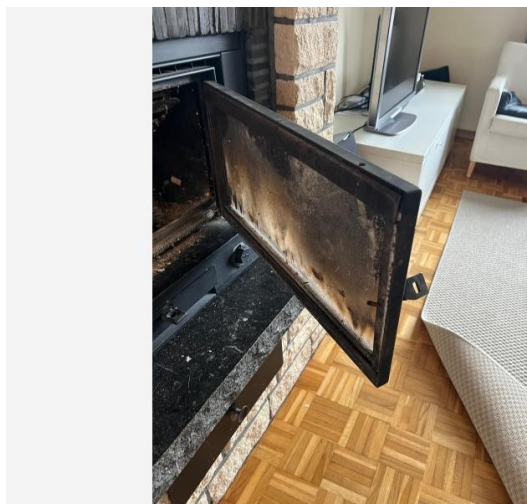
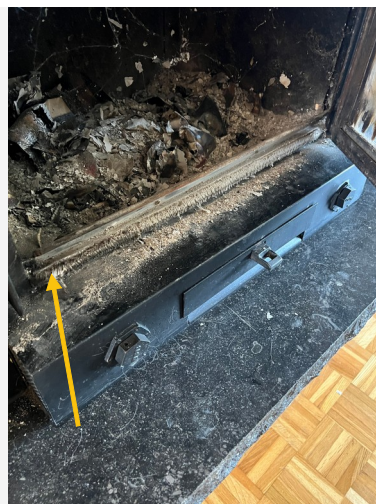
Geen asbest

| # | Type | Referentie | Resultaat |
|---|---|---|---|
| 10.1 | Puntmonster | 4774 | Geen asbest |

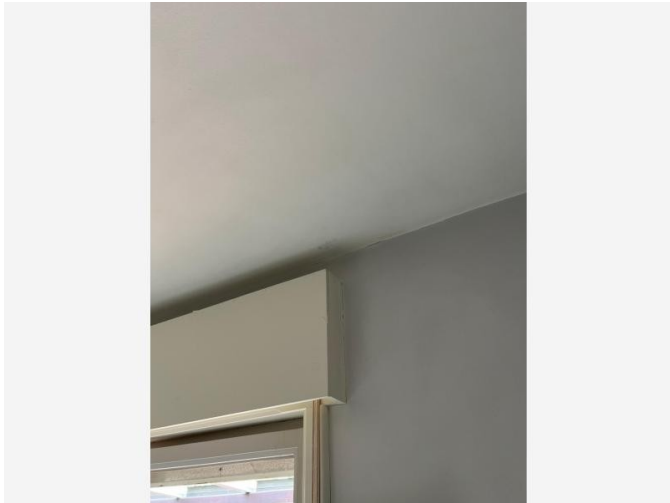
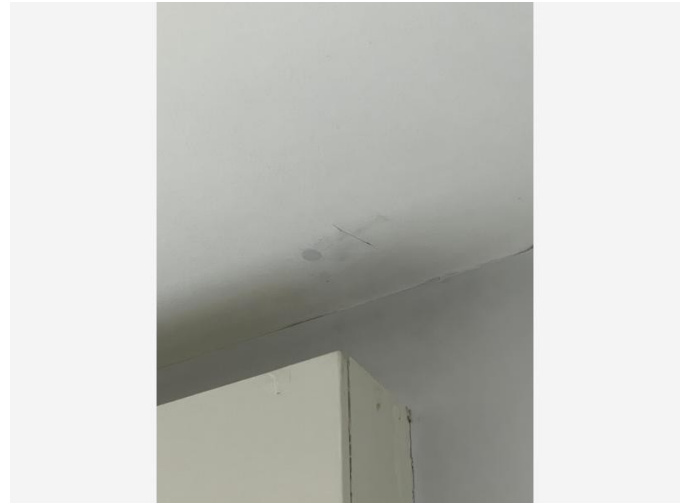
## Fiche 11: Pleisterwerk plafond

Geen asbest

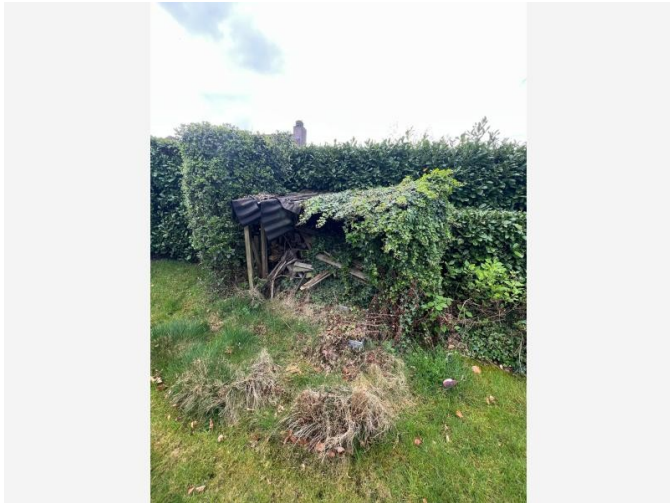
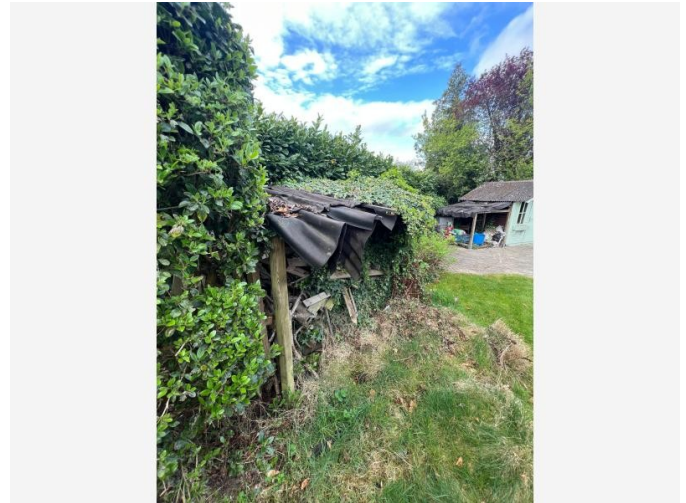
## Fiche 12: Roofing houtopslagen

Geen asbest
