# Asbestinventarisatetest

Sint-Kwintensstraat 7, 3350 Linter

Attestnummer : 20240822-000200.000  
Uitgegeven op : 22.08.2024  
Geldig tot : 22.08.2029

## Niet-asbestveilig

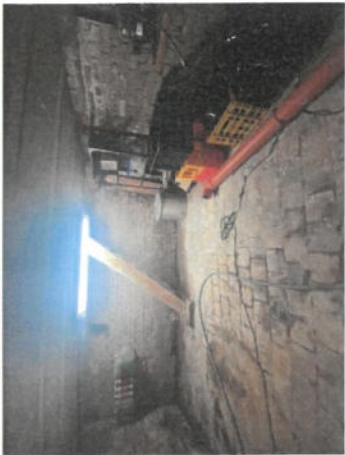
Beide ruimtes werden geïnspecteerd en er werden geen asbest-verdachte toepassingen aangetroffen.

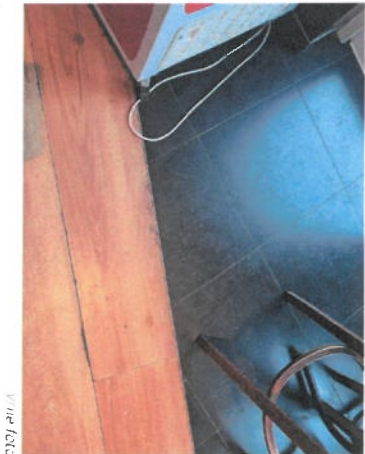
Fiche 7: Tegellijn

De vloerbedekkingen werden mogelijk verwijmd met asbesthoudende lijm. Hiervoor is destructief onderzoek nodig.

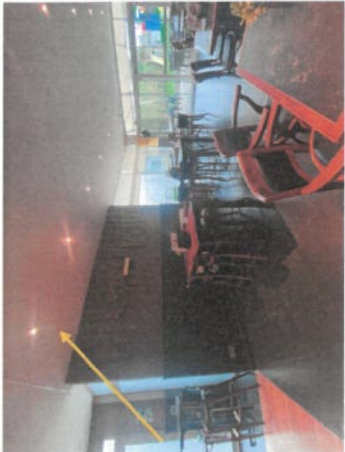
Fiche 6: Verlaagde plafonds

De plafonds werden verlaagd met gipskarton (niet asbest-verdacht). De deskundige kan echter geen uitspraak doen over mogelijks asbesthoudende achterliggende toepassingen; hiervoor is destructief onderzoek nodig.

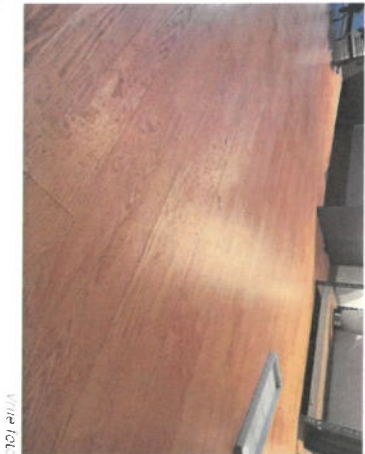
Fiche 5: Ondervloer laminaat

Er is destructief onderzoek nodig om de vloer onder de laminaat te kunnen inspecteren.

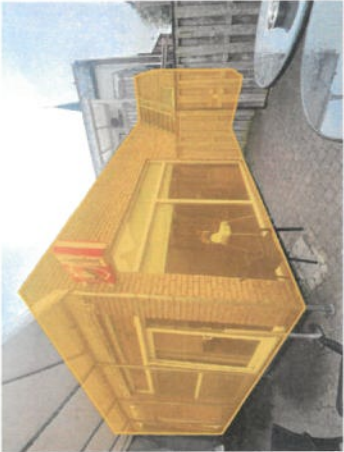
Fiche 3: Aanbouw 2010

Uitsluiting

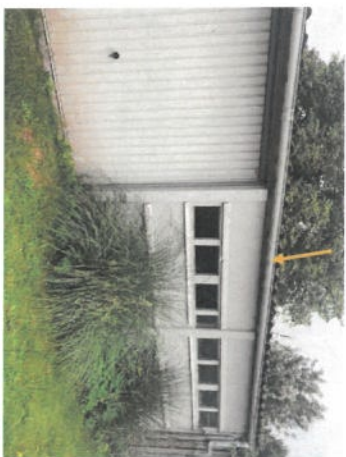
Fiche 2: Slib in dakgoot

| Beschrijving | Type | Actie |
|---|---|---|
| 2. Slib in dakgoot | Asbestmateriaal | Dringend verwijderen |
