# Asbestinventarisatetest

Tramstraat 27, 8940 Wervik

Attestnummer : 20241206-000412.000

Uitgegeven op : 06.12.2024

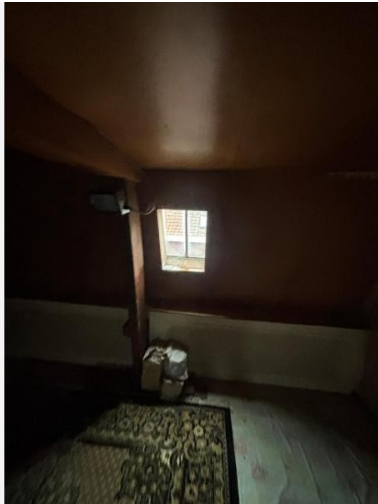
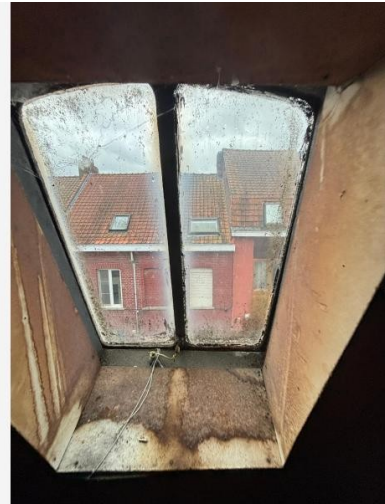
Verhoogd materiaalrisico en/of verhoogde kans op vezelvrijgave

Gebondenheid	Categorie 1: hechtgebonden in oorsprong
Asbestsoort (vezeltype)	Amfibool aanwezig, uitgezonderd crocidoliet
Asbestconcentratie	Laag (< 50%)
Afschermingsgraad van het gehele materiaal	Geheel of deels vrij aan de buitenlucht
Toestand van het materiaal	Matig beschadigd, matig verweerd

Beschrijving	Mastiek dakraam
Omgeving	Buiten
Primaire drager	Wandopening verticaal (raam, deur, ...)
Asbestmateriaal	In-situ afwerkingslagen - Pasta, stopverf, voegsel, stopsel, vulsel, mastiek, kittens, ...
Bindmiddel van asbestmateriaal	Kittens, mastiek, pasta
Gebondenheid op basis van bindmiddel	Hecht
Hoeveelheid (gewicht - aantal)	<ul style="list-style-type: none"><li>• 1,00 kg - 2 stuks</li></ul>
Totaal gewicht	2,00 kg
Eenvoudig bereikbaar	Ja
Bevestigingswijze	<ul style="list-style-type: none"><li>• Verlijmd, ingegoten, versmeerd</li></ul>
Identificatiemethode	Vaststelling zonder monsternamen
Destructieve handeling voor identificatie	Nee
Opmerking	De precieze hoeveelheid is een schatting en kan afwijken van de werkelijke toestand.

Verwijderen

- Zorg voor een veilig beheer en verwijder dit asbestmateriaal wanneer het bij werken eenvoudig bereikbaar wordt. Controleer de toestand jaarlijks op wijzigingen.

- Eenvoudige handelingen: mag via doe-het-zelf of door werknemer(s) met opleidingsattest eenvoudige handelingen  
Deze toepassing kan door een aannemer die over een opleidingsattest eenvoudige handelingen beschikt of door een particulier (doe-het-zelf), verwijderd worden indien er geen verhoogd risico op vrijgave van asbestvezels (max. concentratie 0,01 vezels/cm<sup>3</sup> - CODEX Art. VI.3-54) ontstaat en de toepassing voorafgaand wordt gefixeerd/bevochtigd; de individuele elementen zonder machinale werktuigen en zonder breken of gooien een voor een losgemaakt worden; en ten slotte in gesloten verpakking weggevoerd worden naar een erkend afvalpunt (recyclagepark).

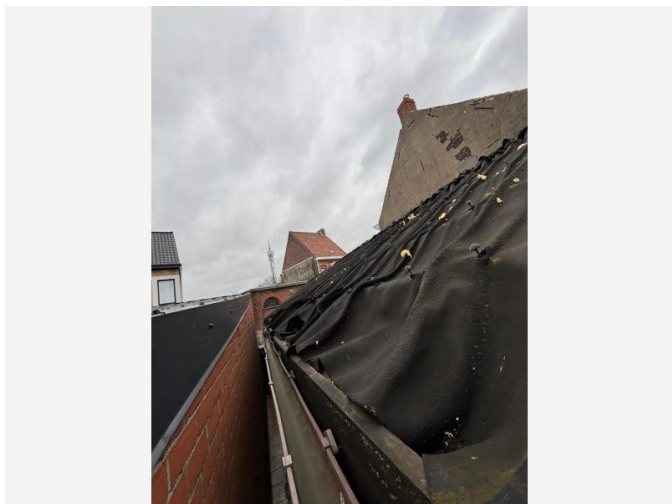
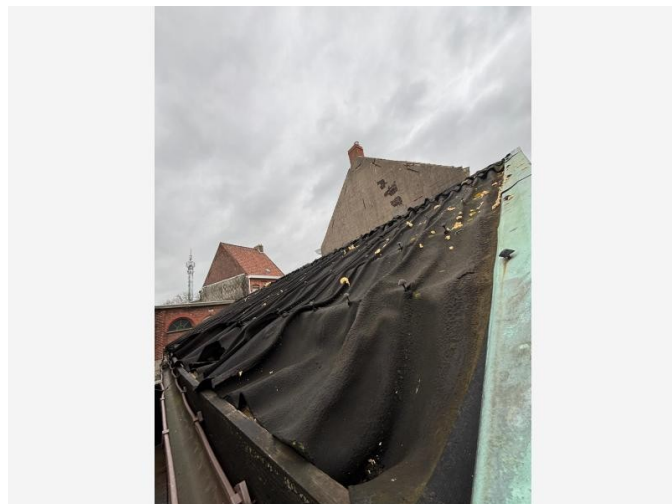
Eindbeoordeling materiaalrisico	Verhoogd materiaalrisico en/of verhoogde kans op vezelvrijgave
---------------------------------	--

Gebondenheid	Categorie 1: hechtgebonden in oorsprong
Asbestsoort (vezeltype)	Alleen chrysotiel
Asbestconcentratie	Laag (< 50%)
Afschermingsgraad van het gehele materiaal	Geheel of deels vrij aan de buitenlucht
Toestand van het materiaal	Matig beschadigd, matig verweerd

Beschrijving	Dak bestaande uit golfplaten
Omgeving	Buiten
Primaire drager	Schuin dak
Asbestmateriaal	Dak- en gevelbekleding - Golfplaat
Bindmiddel van asbestmateriaal	Bitumen (roofing, teer, asfalt)
Gebondenheid op basis van bindmiddel	Hecht
Hoeveelheid (oppervlakte - aantal)	<ul style="list-style-type: none"><li>• 22,00 m<sup>2</sup> - 1 stuk</li></ul>
Totale oppervlakte	22,00 m <sup>2</sup>
Eenvoudig bereikbaar	Ja
Bevestigingswijze	<ul style="list-style-type: none"><li>• Geklemd</li><li>• Geschroefd</li></ul>
Identificatiemethode	Vaststelling zonder monsternamen
Destructieve handeling voor identificatie	Nee
Opmerking	<p>De hoeveelheid is een schatting en kan afwijken van de werkelijke toestand.</p> <p>verder (destructief) onderzoek is nodig om volledig uitsluitsel te krijgen ofdat deze asbest bevat of</p> <p>niet</p>

Verwijderen

- Verwijder dit asbestmateriaal zo snel mogelijk. Volg de toestand goed op.
- Hemelwater dat afspoelt van asbestcement daken of gevels kan asbestdeeltjes bevatten. Gebruik het enkel voor gesloten circuits (bv. spoelen toiletten). Reinig na het vervangen van het dak of de gevel de dakgoten en regenwaterput of -ton om asbesthoudend sediment of slib te verwijderen

- Eenvoudige handelingen: mag via doe-het-zelf of door werknemer(s) met opleidingsattest eenvoudige handelingen  
Deze toepassing kan door een aannemer die over een opleidingsattest eenvoudige handelingen beschikt of door een particulier (doe-het-zelf), verwijderd worden indien er geen verhoogd risico op vrijgave van asbestvezels (max. concentratie 0,01 vezels/cm<sup>3</sup> - CODEX Art. VI.3-54) ontstaat en de toepassing voorafgaand wordt gefixeerd/bevochtigd; de individuele elementen zonder machinale werktuigen en zonder breken of gooien een voor een losgemaakt worden; en ten slotte in gesloten verpakking weggevoerd worden naar een erkend afvalpunt (recyclagepark).

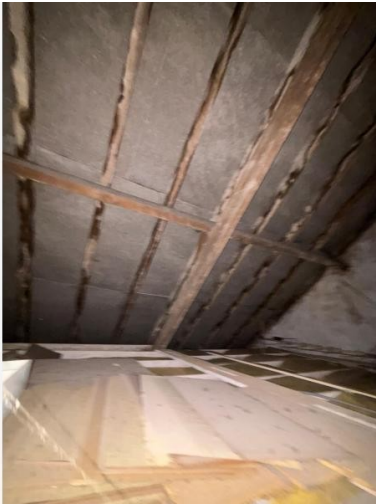
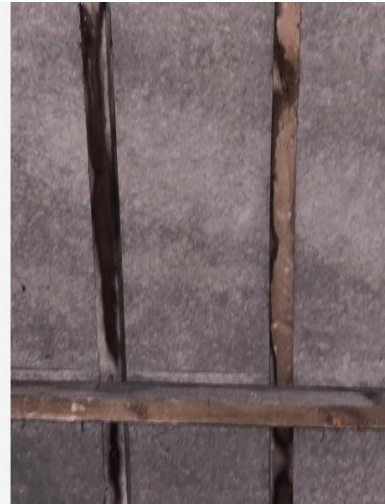
Eindbeoordeling materiaalrisico	Laag materiaalrisico en/of verlaagde kans op vezelvrijgave
---------------------------------	--

Gebondenheid	Categorie 1: hechtgebonden in oorsprong
Asbestsoort (vezeltype)	Crocidoliet aanwezig
Asbestconcentratie	Laag (< 50%)
Afschermingsgraad van het gehele materiaal	Geheel of deels (ook) vrij aan de binnenlucht
Toestand van het materiaal	Onbeschadigd, niet verweerd

Beschrijving	Onderdak type Menuiserite
Omgeving	Binnen
Primaire drager	Schuin dak
Asbestmateriaal	Plaat, paneel, tablet - Type Menuiserite
Bindmiddel van asbestmateriaal	Cement
Gebondenheid op basis van bindmiddel	Hecht
Hoeveelheid (oppervlakte - dikte - aantal)	<ul style="list-style-type: none"><li>• 64,00 m<sup>2</sup> - 0,50 cm - 1 stuk</li></ul>
Totaal volume	0,32 m <sup>3</sup>
Eenvoudig bereikbaar	Nee <ul style="list-style-type: none"><li>• Het asbestmateriaal is bedekt (uitgezonderd laag verf, coating, behang, kunststof, textiel) en het wegnemen van het bedekkende materiaal kan niet zonder het bedekkende materiaal te beschadigen.</li></ul>
Bevestigingswijze	<ul style="list-style-type: none"><li>• Geklemd</li></ul>
Identificatiemethode	Vaststelling zonder monstername
Destructieve handeling voor identificatie	Nee
Opmerking	De hoeveelheid is een schatting en kan afwijken van de werkelijke toestand.

Zorgvuldig beheren

- Zorg voor een veilig beheer en verwijder dit asbestmateriaal wanneer het bij werken eenvoudig bereikbaar wordt. Controleer de toestand jaarlijks op wijzigingen.

- Hermetische zone (erkend asbestverwijderaar)  
indien de platen vanuit de binnenkant worden afgebroken dient dit gebeuren door een erkend verwijderaar in de hermetische zone

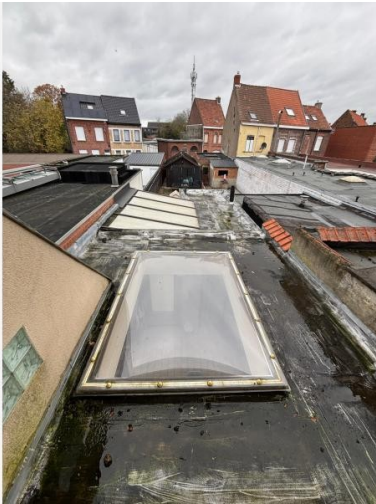
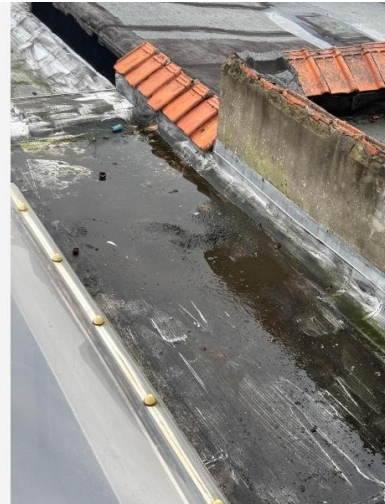
Eindbeoordeling materiaalrisico	Laag materiaalrisico en/of verlaagde kans op vezelvrijgave
---------------------------------	--

Gebondenheid	Categorie 1: hechtgebonden in oorsprong
Asbestsoort (vezeltype)	Alleen chrysotiel
Asbestconcentratie	Laag (< 50%)
Afschermingsgraad van het gehele materiaal	Geheel of deels vrij aan de buitenlucht
Toestand van het materiaal	Licht beschadigd, licht verweerd. Intact calciumsilicaatmateriaal of categorie III 'gebondenheid'

Beschrijving	plat dak in roofing
Omgeving	Buiten
Primaire drager	Plat dak
Asbestmateriaal	Dak- en gevelbekleding - Roofing
Bindmiddel van asbestmateriaal	Bitumen (roofing, teer, asfalt)
Gebondenheid op basis van bindmiddel	Hecht
Hoeveelheid (oppervlakte - aantal)	<ul style="list-style-type: none"><li>• 35,00 m<sup>2</sup> - 1 stuk</li></ul>
Totale oppervlakte	35,00 m <sup>2</sup>
Eenvoudig bereikbaar	Ja
Bevestigingswijze	<ul style="list-style-type: none"><li>• Verlijmd, ingegoten, versmeerd</li></ul>
Identificatiemethode	Vaststelling zonder monstername  Motivatie: Groot risico op structurele gevolgschade (lekschade, werking installatie,...)
Destructieve handeling voor identificatie	Nee
Opmerking	De hoeveelheid is een schatting en kan afwijken van de werkelijke toestand.  eventuele onderliggende (asbest)-houdende materialen konden niet onderzocht worden omdat  deze hermetisch ingesloten zijn  verder (destructief) onderzoek is nodig om volledig uitsluitsel te krijgen ofdat deze asbest bevat of  niet

Zorgvuldig beheren

- Zorg voor een veilig beheer en verwijder dit asbestmateriaal wanneer het bij werken eenvoudig bereikbaar wordt. Controleer de toestand jaarlijks op wijzigingen.

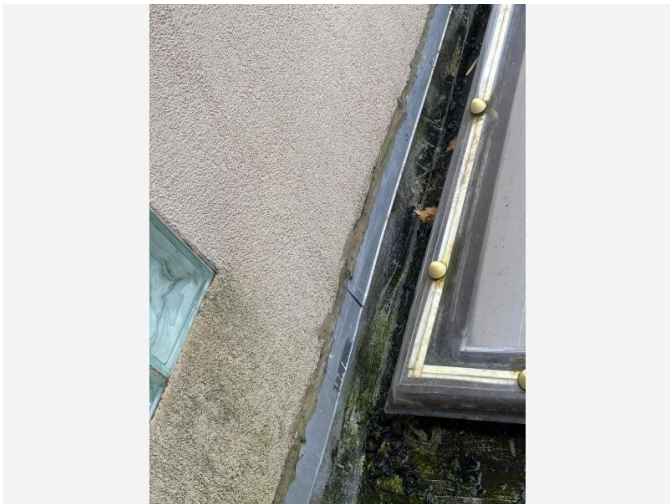
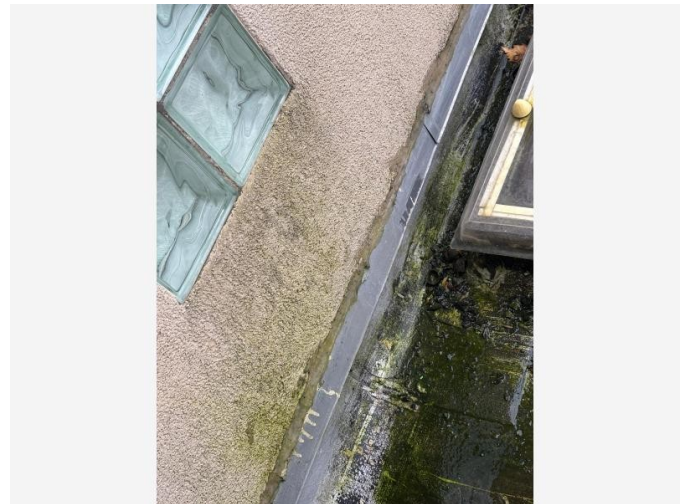
Laag materiaalrisico en/of verlaagde kans op vezelvrijgave

<b>Gebondenheid</b>	Categorie 1: hechtgebonden in oorsprong
<b>Asbestsoort (vezeltype)</b>	Amfibool aanwezig, uitgezonderd crocidoliet
<b>Asbestconcentratie</b>	Laag (< 50%)
<b>Afschermingsgraad van het gehele materiaal</b>	Geheel of deels vrij aan de buitenlucht
<b>Toestand van het materiaal</b>	Licht beschadigd, licht verweerd. Intact calciumsilicaatmateriaal of categorie III 'gebondenheid'

Beschrijving	Mastiek
Omgeving	Buiten
Primaire drager	Wandopening verticaal (raam, deur, ...)
Asbestmateriaal	In-situ afwerkingslagen - Pasta, stopverf, voegsel, stopsel, vulsel, mastiek, kitten, ...
Bindmiddel van asbestmateriaal	Kitten, mastiek, pasta
Gebondenheid op basis van bindmiddel	Hecht
Hoeveelheid (gewicht - aantal)	<ul style="list-style-type: none"><li>• 1,00 kg - 1 stuk</li></ul>
Totaal gewicht	1,00 kg
Eenvoudig bereikbaar	Ja
Bevestigingswijze	<ul style="list-style-type: none"><li>• Verlijmd, ingegoten, versmeerd</li></ul>
Identificatiemethode	Vaststelling zonder monsternamen
Destructieve handeling voor identificatie	Nee
Opmerking	<p>De precieze hoeveelheid is een schatting en kan afwijken van de werkelijke toestand.</p> <p>verder (destructief) onderzoek is nodig om volledig uitsluitel te krijgen ofdat deze asbest bevat of</p> <p>niet</p>

Zorgvuldig beheren

- Zorg voor een veilig beheer en verwijder dit asbestmateriaal wanneer het bij werken eenvoudig bereikbaar wordt. Controleer de toestand jaarlijks op wijzigingen.

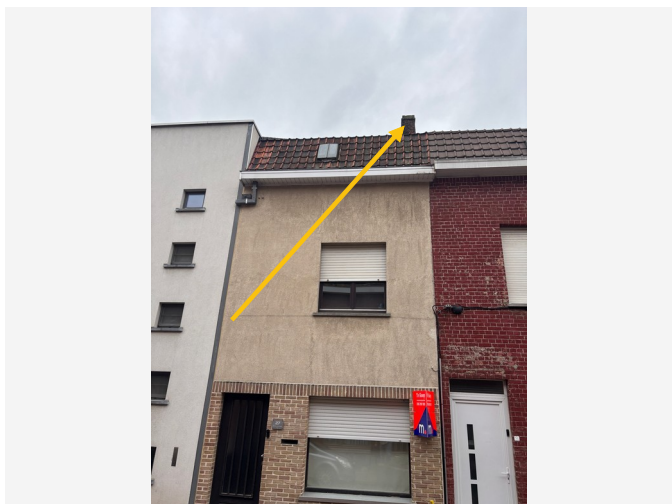
**Reden:** Slotvaste toegangspoort, -deur of -luik

**Uitleg van de asbestdeskundige:** de ingesloten schouw is ontoegankelijk om te kunnen oordelen ofdat deze asbest bevat of niet

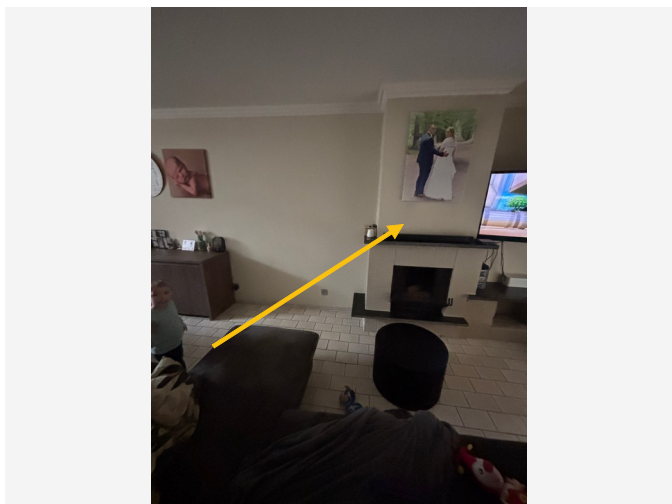
de binnenkant van de schouw bevat mogelijks asbest  
verder (destructief) onderzoek is nodig om volledig uitsluitel te krijgen ofdat deze asbest bevat of  
niet

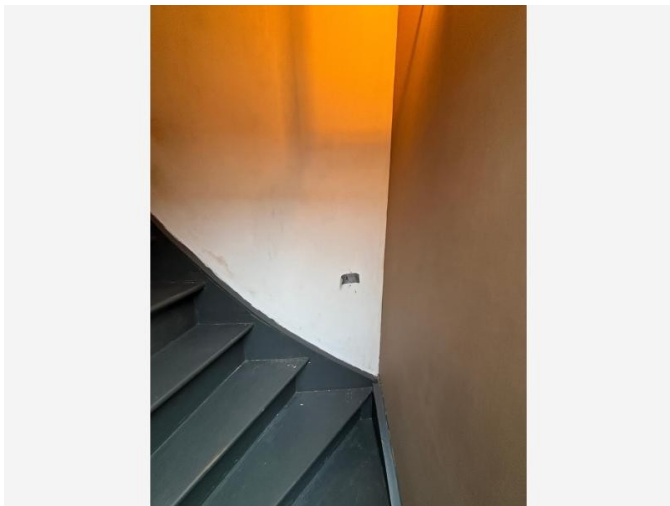
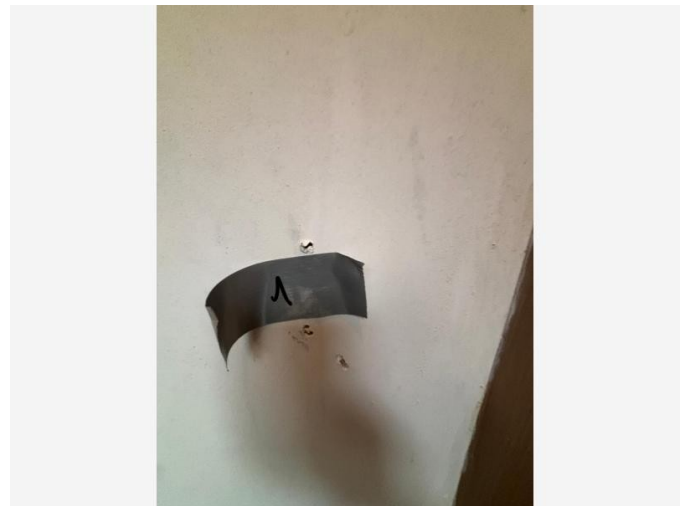
Beschrijving	pleisterwerk wanden (niet-asbesthoudend)
Omgeving	Binnen
Primaire drager	Binnenwand
Bindmiddel van materiaal	Gips - kalk
Gebondenheid op basis van bindmiddel	Niet-hechtgebonden
Hoeveelheid (oppervlakte - dikte - aantal)	• 305,00 m <sup>2</sup> - 1,00 cm - 1 stuk
Totaal volume	3,05 m <sup>3</sup>
Identificatiemethode	Vaststelling met monstername
Destructieve handeling voor identificatie	Nee
Opmerking	<p>De hoeveelheid is een schatting en kan afwijken van de werkelijke toestand. Waar mogelijk, wordt staalname uitgevoerd conform het inspectieprotocol: in een droge ruimte zoals een slaapkamer, in een natte ruimte zoals een keuken of badkamer, in een traphal en in een stookruimte.</p> <p>droge ruimte: LEEFRUIMTE</p> <p>natte ruimte: KEUKEN</p> <p>traphal: GELIJKVLOERS</p> <p>stookruimte: NIET AANWEZIG</p> <p>Sommige wanden zijn valse wanden, eventuele onderliggende (asbest)-houdende materialen konden niet onderzocht worden omdat deze hermetisch ingesloten zijn</p>
