# Asbestinventarisatetest

Eekhout 24, 3090 Overijse

Attestnummer : 20250113-000031.000

Uitgegeven op : 13.01.2025

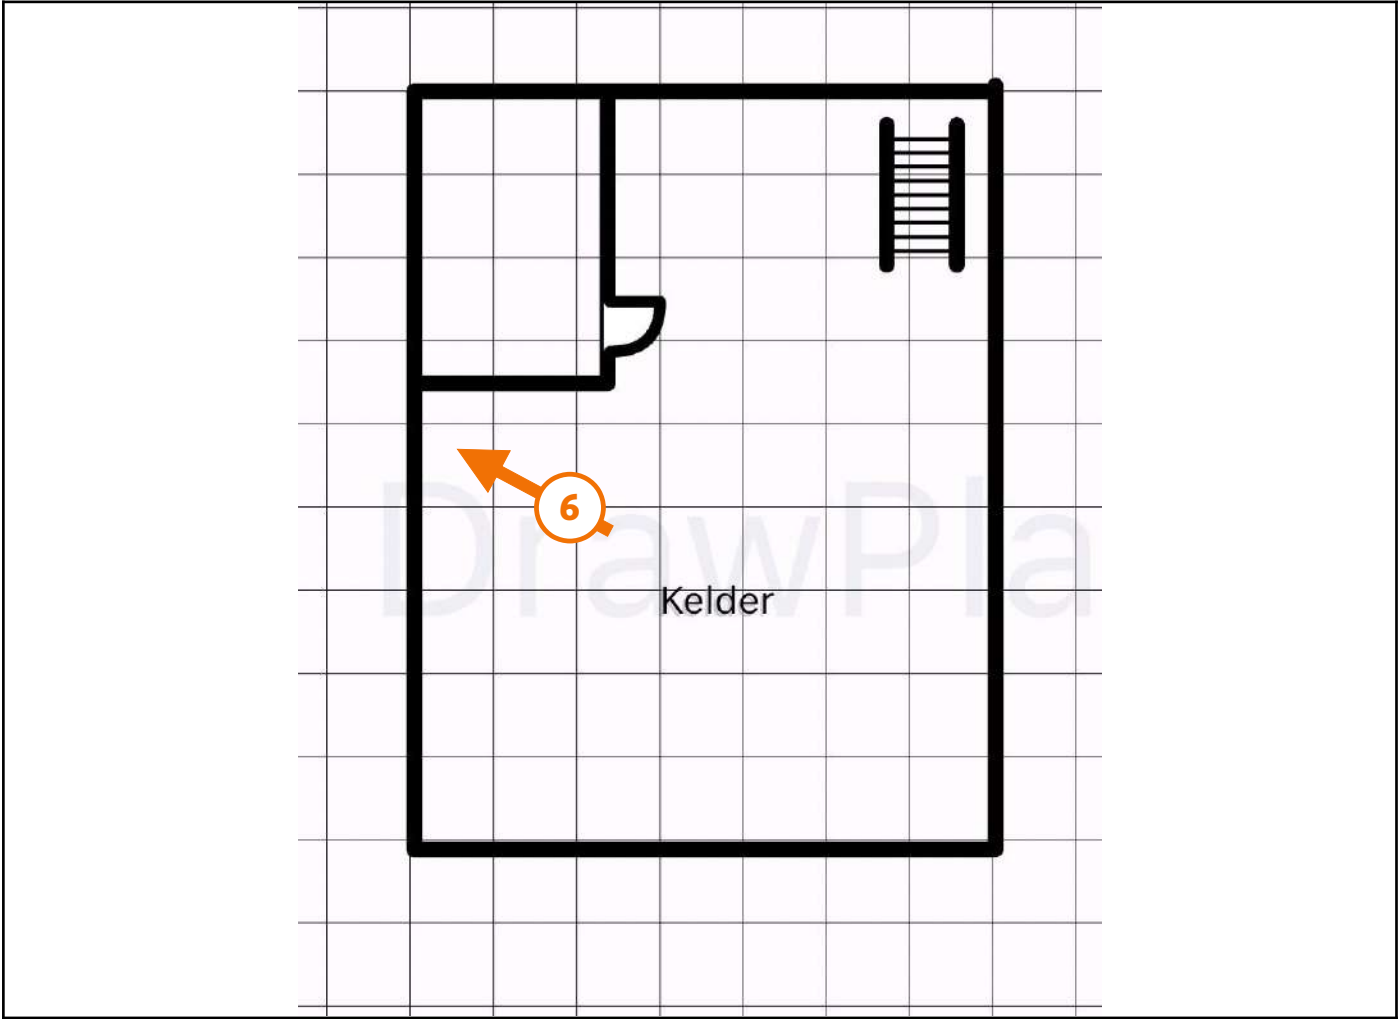
# Plan 1.2: Plan kelder

| Beschrijving | Type | Actie |
|---|---|---|
| 6. Doorvoer kelder | Asbestmateriaal | Maatregelen nemen |

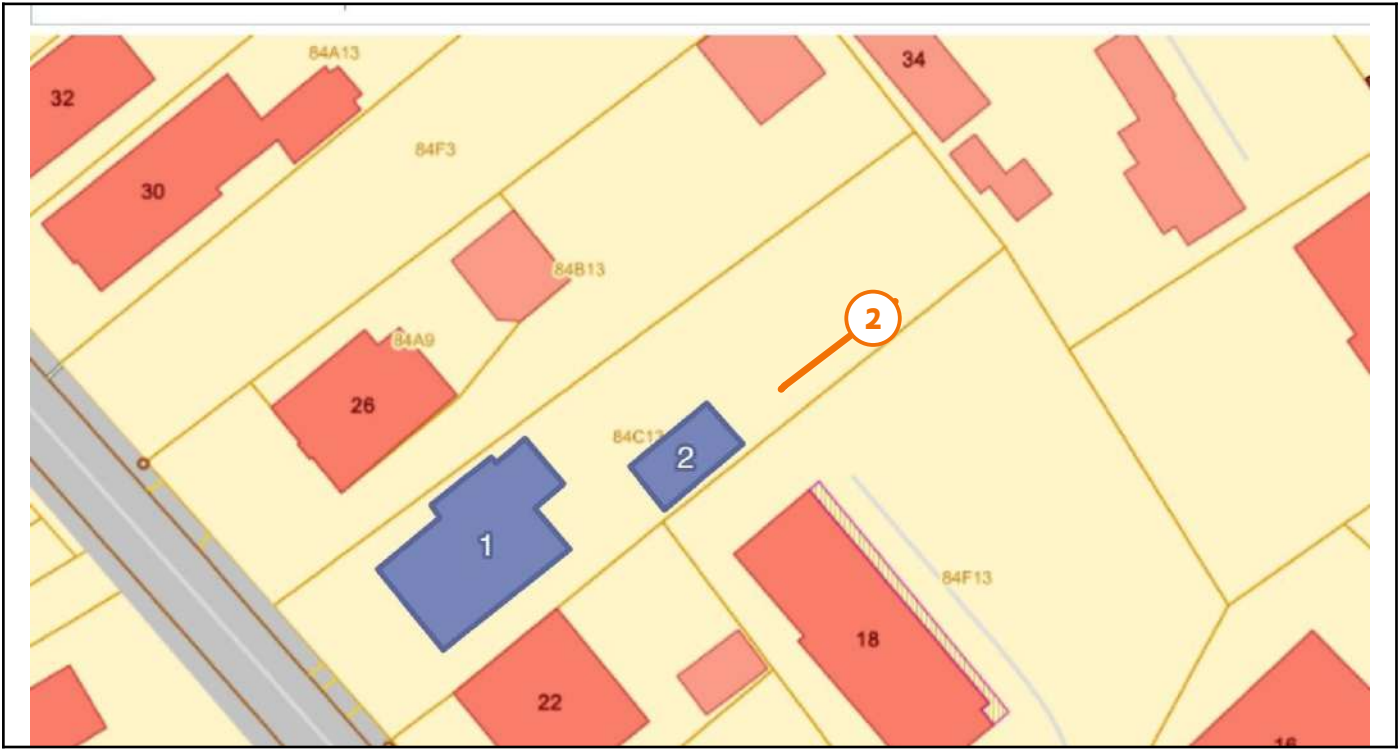
# Plan 1.3: Plattegrond

| Beschrijving | Type | Actie |
|---|---|---|
| 2. Golfplaat als afboording | Asbestmateriaal | <a href="#">Verwijderen</a> |

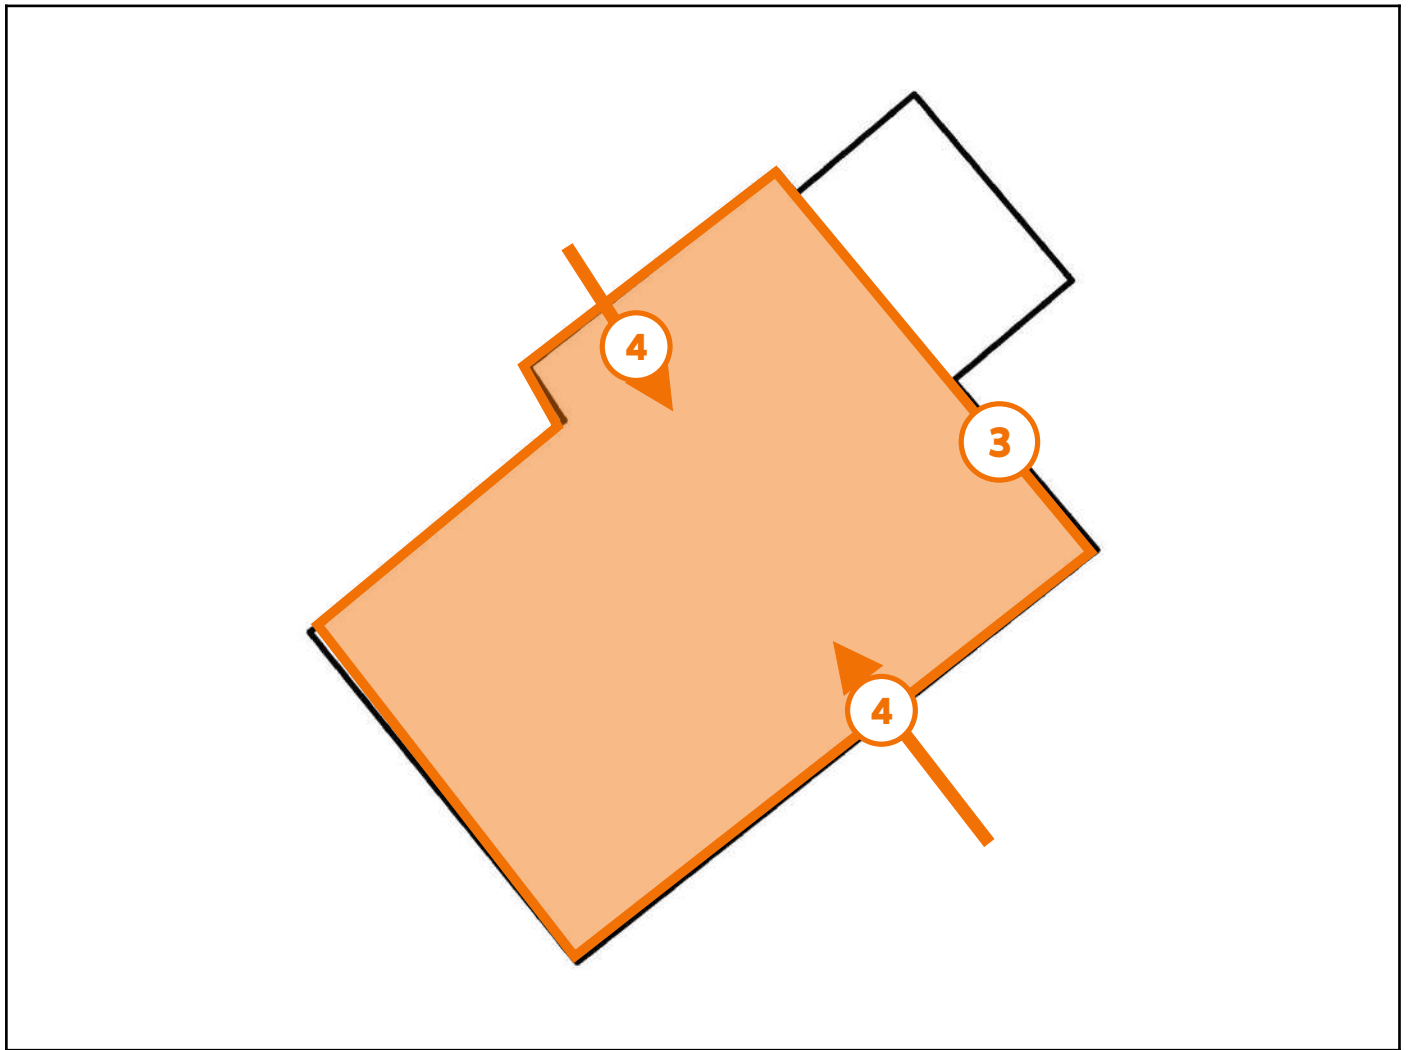
## Plan 1.4: Woning plan

| Beschrijving | Type | Actie |
|---|---|---|
| 3. Leien dak (binnenlucht) | Asbestmateriaal | Verwijderen |
| 4. Schouwhoed (boven rookgaskanaal) | Asbestmateriaal | Verwijderen |

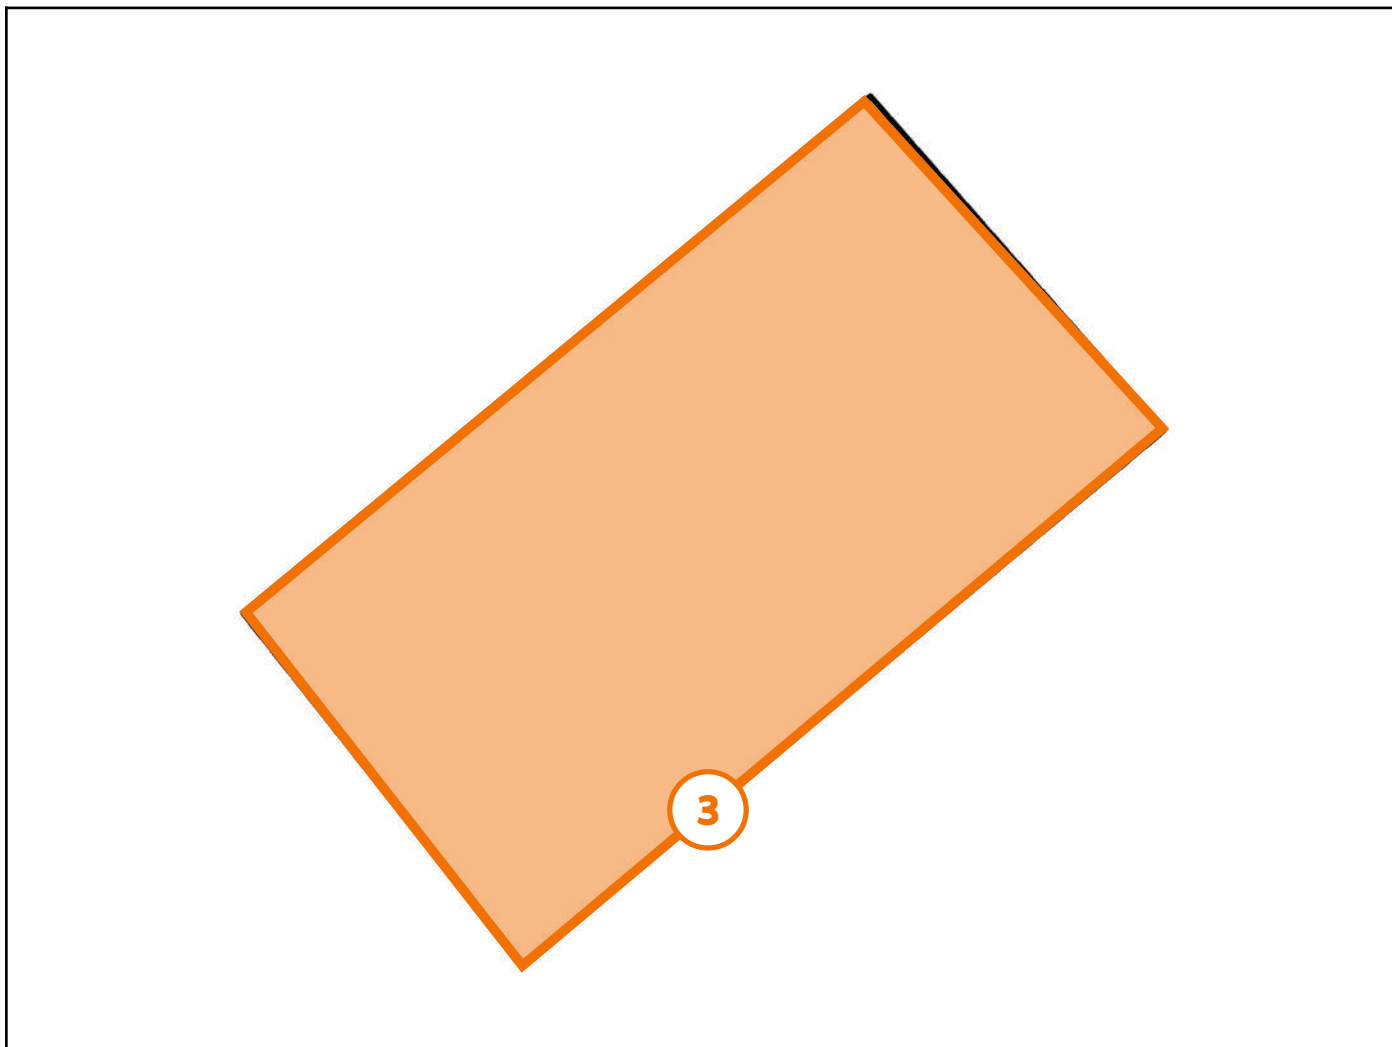
## Plan 2.1: Garage plan

| Beschrijving | Type | Actie |
|---|---|---|
| 3. Leien dak (binnenlucht) | Asbestmateriaal | <a href="#">Verwijderen</a> |

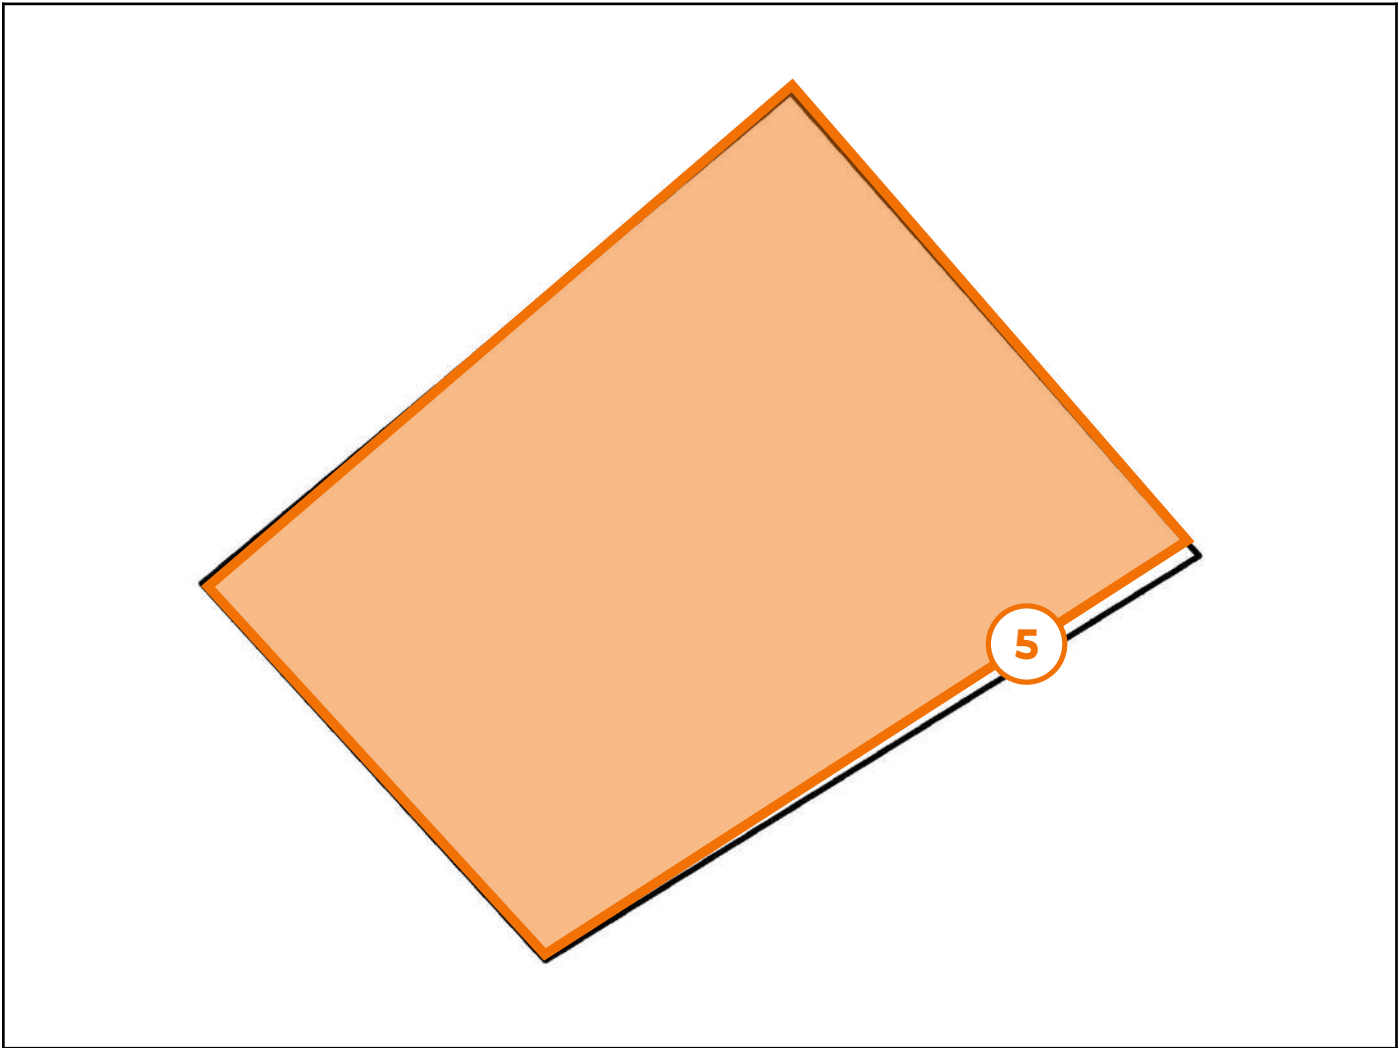
### Plan 3.1: Constructie plan

| Beschrijving | Type | Actie |
|---|---|---|
| 5. Golf dak (buitenlucht) | Asbestmateriaal | Verwijderen |

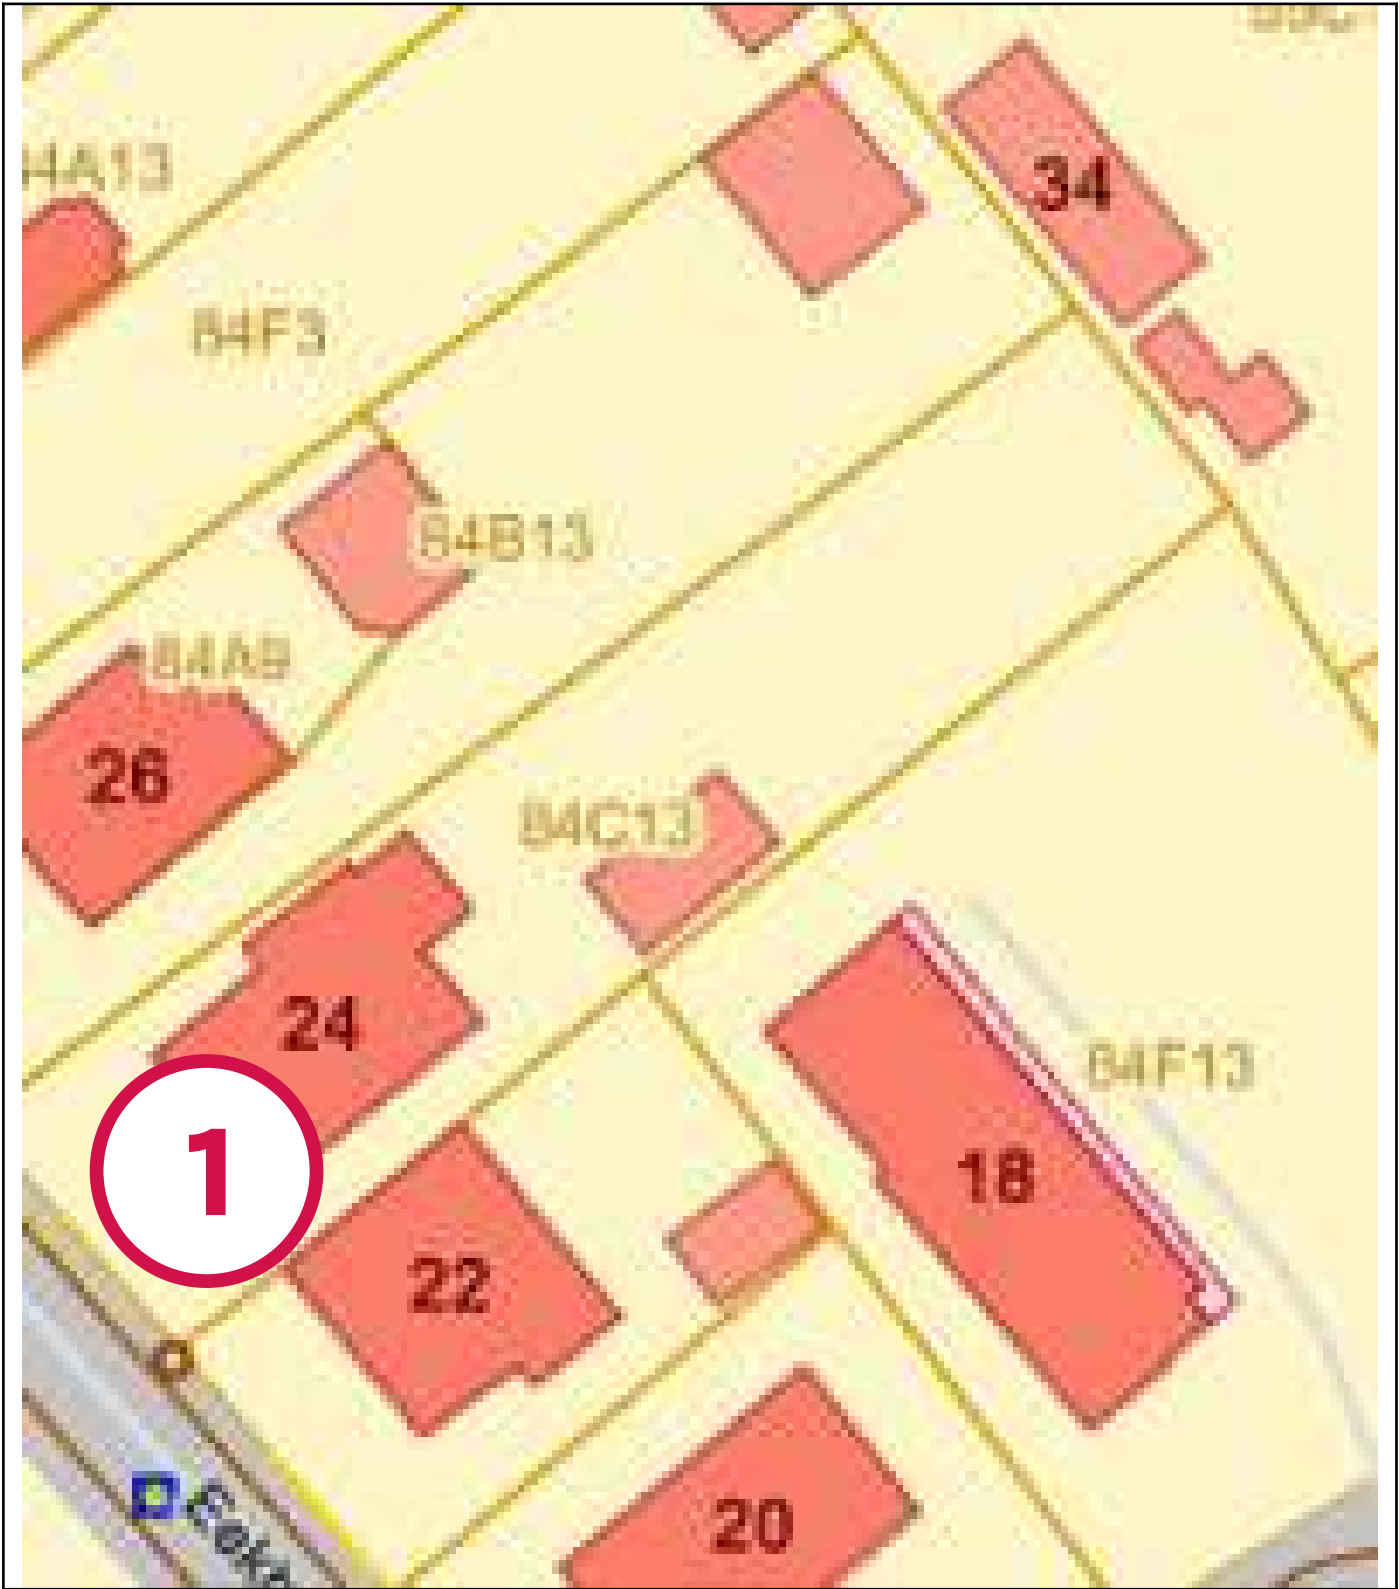
Plan 4.1: Vaststellingen buiten de constructies

| 1. Asbestcement bloembakken | Asbestmateriaal | Dringend verwijderen |

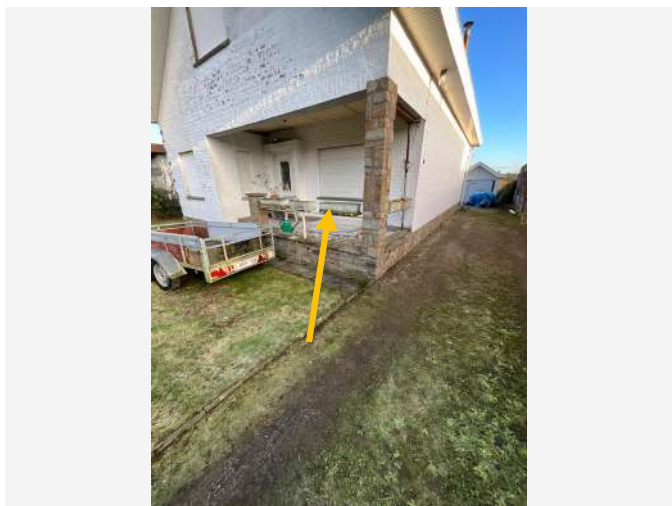
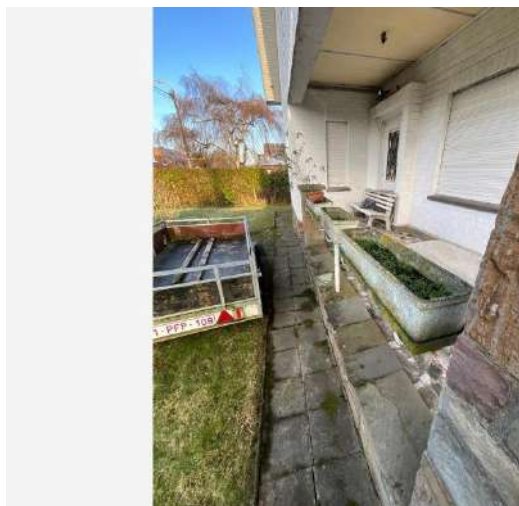
Het asbestmateriaal valt onder de mijlpaal van 2040.

**Dringend verwijderen**

| Beschrijving | Asbestcement bloembakken |
| Aanwezige resten | Bloembakken aanwezig. |
| Hoeveelheid (gewicht - aantal) | <ul style="list-style-type: none"><li>25,00 kg - 1 stuk</li></ul> |

- Verwijder het asbestafval.

- Eenvoudige handelingen: mag via doe-het-zelf of door werknemer(s) met opleidingsattest eenvoudige handelingen  
EH via doe-het zelf

Bij de gemeente of het plaatselijk containerpark kan je afsluitbare zakken opvragen om het afval dubbel te verpakken en het af te voeren als hechtgebonden materiaal naar het containerpark. Bescherm jezelf voldoende met de nodige PBM's (mondmasker FFP3, handschoenen, Tyvec, ...).

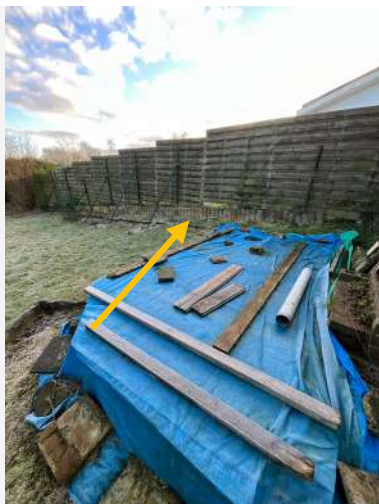
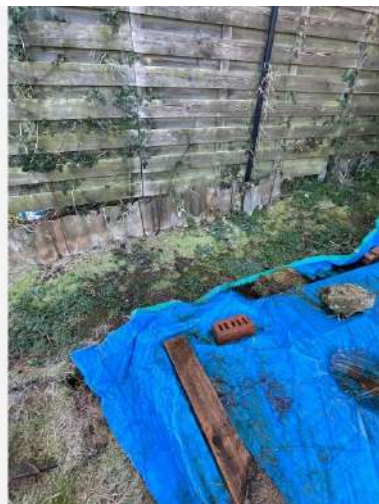
Het asbestmateriaal valt onder de mijlpaal van 2034.

Verwijderen

| Eindbeoordeling materiaalisico | Laag materiaalisico en/of verlaagde kans op vezelvrijgave |

| Asbestsoort (vezeltype) | Crocidoliet aanwezig |
| Toestand van het materiaal | Licht beschadigd, licht verweerd. Intact calciumsilicaatmateriaal of categorie III 'gebondenheid' |

| Beschrijving | Golfplaat als afboording |

- Verwijder dit asbestmateriaal zo snel mogelijk. Volg de toestand goed op.

- Eenvoudige handelingen: mag via doe-het-zelf of door werknemer(s) met opleidingsattest eenvoudige handelingen  
EH via doe-het zelf : Voorzichtig losmaken , extra bevochtigen om stof te voorkomen + dragen van de nodige beschermingsmiddelen (FFP 3 masker , handschoenen en tyvec CAT III type 5-6 ) verpakken in plastic folie en afvoeren naar het containerpark als hechtgebonden asbestafval.

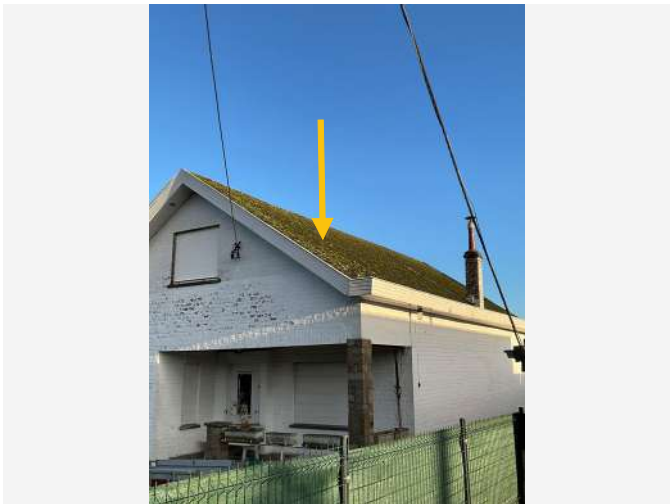
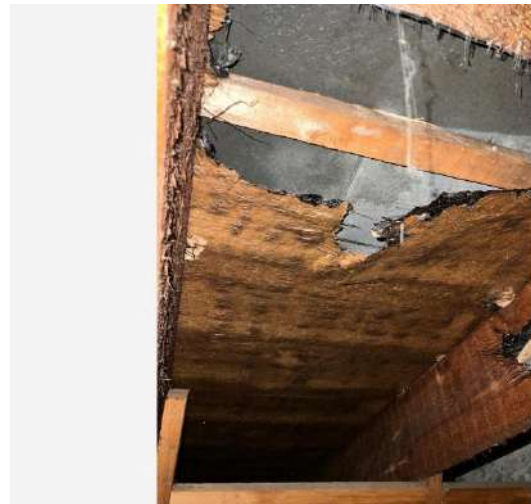
Het asbestmateriaal valt onder de mijlpaal van 2034.

Verwijderen

| Eindbeoordeling materiaalrisico | Verhoogd materiaalrisico en/of verhoogde kans op vezelvrijgave |
| Opmerking | De leien zijn in relatief goede staat maar grenzen aan binnenlucht. |

| Asbestsoort (vezeltype) | Crocidoliet aanwezig |

| Beschrijving | Leien dak (binnenlucht) |

- Zorg voor een veilig beheer. Vermijd het beschadigen van het asbestmateriaal. Controleer de toestand jaarlijks op wijzigingen.
- Hemelwater dat afspoelt van asbestcement daken of gevels kan asbestdeeltjes bevatten. Gebruik het enkel voor gesloten circuits (bv. spoelen toiletten). Reinig na het vervangen van het dak of de gevel de dakgoten en regenwaterput of -ton om asbesthoudend sediment of slib te verwijderen
- Voer bijkomende staalname(s) uit.

Standaard dragen van de nodige wegwerp beschermingsmiddelen FFP 3 masker , handschoenen en tyvec CAT III type 5-6

Indien mogelijk de ondervloer afdekken , leien voorzichtig verwijderen, extra fixeren, niet breken , niet gooien, onmiddellijk verpakken of voorzichtig in container met asbest bag plaatsen.

Gebruik geen stortkokers.

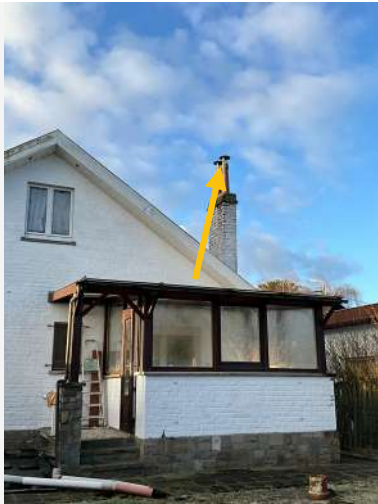
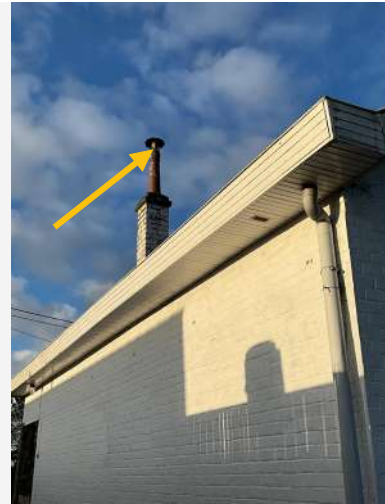
Het asbestmateriaal valt onder de mijlpaal van 2034.

Verwijderen

- Zorg voor een veilig beheer. Vermijd het beschadigen van het asbestmateriaal. Controleer de toestand jaarlijks op wijzigingen.

De buis kan voorzichtig losgebeiteld worden , extra bevochtigen om stof te voorkomen

Standaard dragen van de nodige wegwerp beschermingsmiddelen FFP 3 masker , handschoenen en tyvec CAT III type 5-6

Bij de gemeente/containerpark afsluitzakken halen om dubbel in te pakken en af te voeren naar het containerpark als hechtgebonden asbestafval.

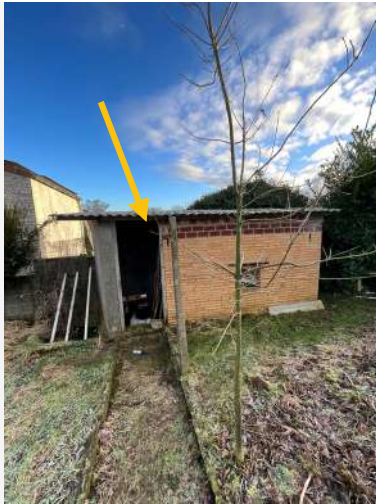
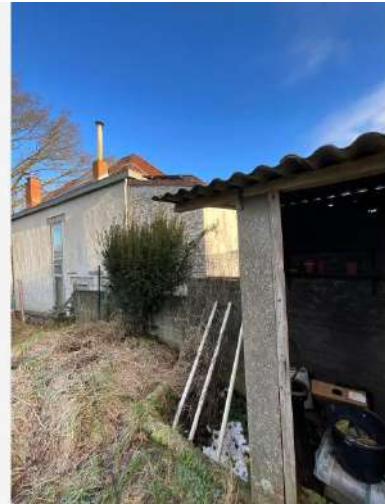
| Opmerking | De golfplaten zijn visueel en volgens expertise als asbestverdacht beschouwd. De vermelde oppervlaktes, diktes en volumes betreffen een beredeneerde schatting. Er worden geen rechten verleend aan deze oppervlaktes/diktes/volumes. |

Indien mogelijk de ondervloer afdekken , golfplaten voorzichtig verwijderen, extra fixeren, niet breken , niet gooien, onmiddellijk verpakken of voorzichtig in container met asbest bag plaatsen. Voldoende benevelen/bevochtigen tijdens de duur van de werken. Indien golfplaten in slechte staat zijn en kans bestaat op breken : Eenvoudige handeling opgeleid personeel , alle werknemer(s) moeten wel beschikken over een

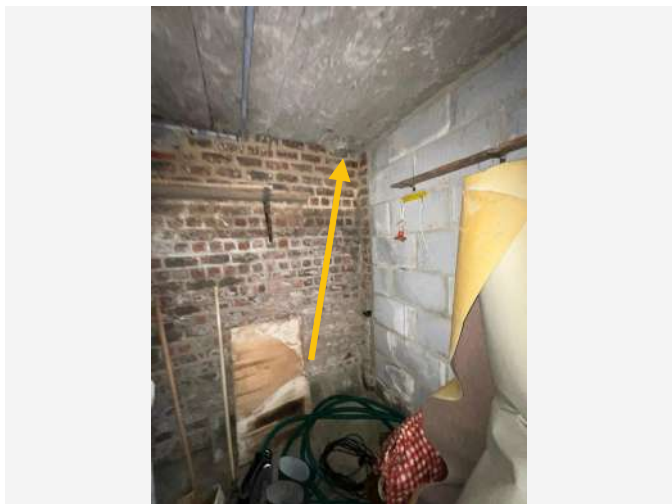
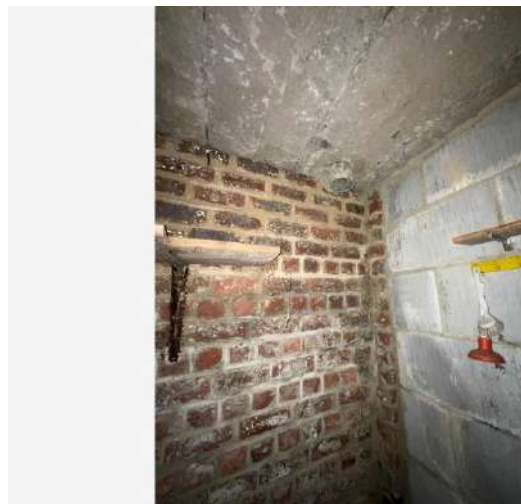
| Opmerking | Mogelijks loopt deze vezelcement doorvoer nog verder onder bedekte delen. De vermelde oppervlaktes, diktes, gewichten en volumes betreffen een beredeneerde schatting. Er worden geen rechten verleend aan deze oppervlaktes/diktes/volumes. |

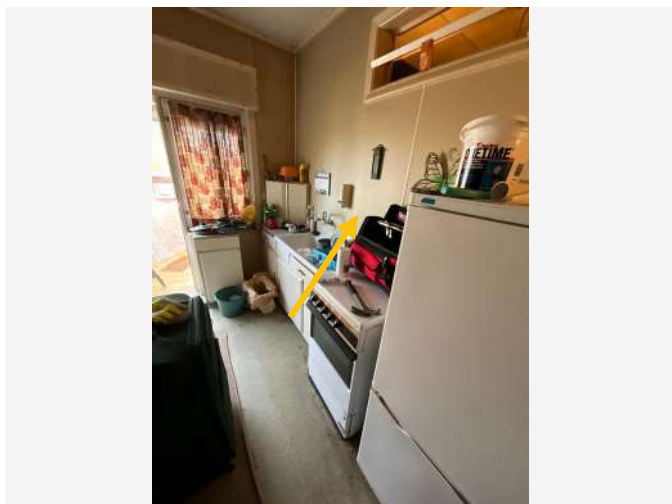
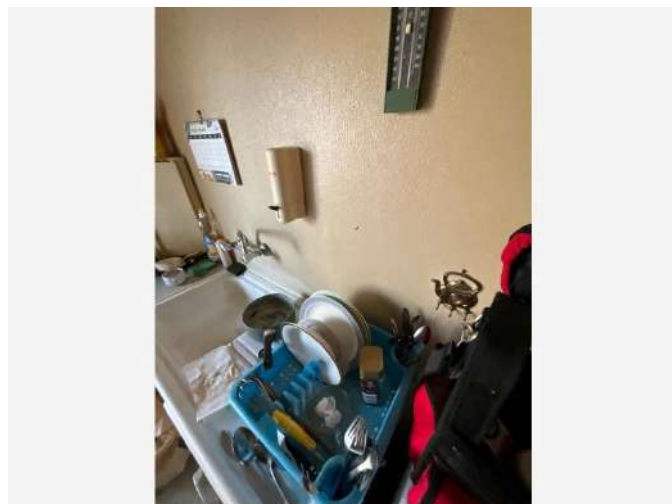
## Fiche 11: Pleister muren

Geen asbest
