# Asbestinventarisatattest

Brouwerijweg 14, 8906 Ieper

Attestnummer : 20250609-000202.001

Uitgegeven op : 09.06.2025

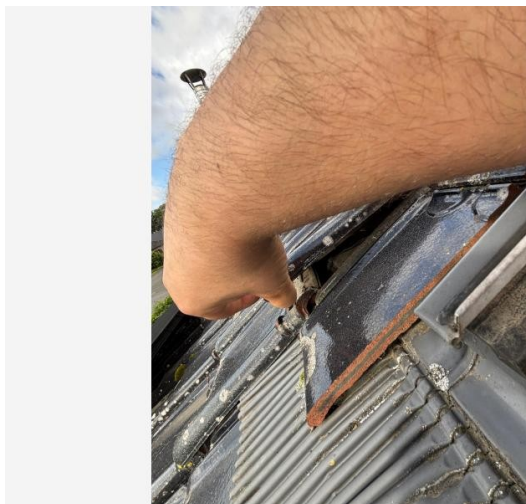
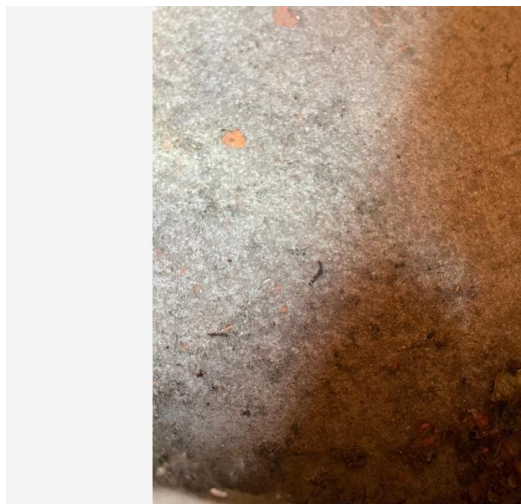
Het asbestmateriaal valt onder de mijlpaal van 2040.

| Eindbeoordeling materiaalrisico | Zeer laag materiaalrisico en/of zeer lage kans op vezelvrijgave |

| Asbestsoort (vezeltype) | Crocidoliet aanwezig |
| Toestand van het materiaal | Onbeschadigd, niet verweerd |

| Beschrijving | Onderdak type Menuiserite |
| Opmerking | <p>De hoeveelheid is een schatting en kan afwijken van de werkelijke toestand.</p> <p>inspectie werd op 1 plaats genomen, verder (destructief) onderzoek is nodig om volledig uitsluitel te krijgen ofdat de rest van het dak asbest bevat of niet</p> <p>verder (destructief) onderzoek (extra monstername) is nodig om volledig uitsluitel te krijgen ofdat deze asbest bevat of niet</p> |

- Zorg voor een veilig beheer en verwijder dit asbestmateriaal wanneer het bij werken eenvoudig bereikbaar wordt. Controleer de toestand jaarlijks op wijzigingen.
- Voer bijkomende staalname(s) uit.

Ik adviseer om dit te laten verwijderen door een aannemer.

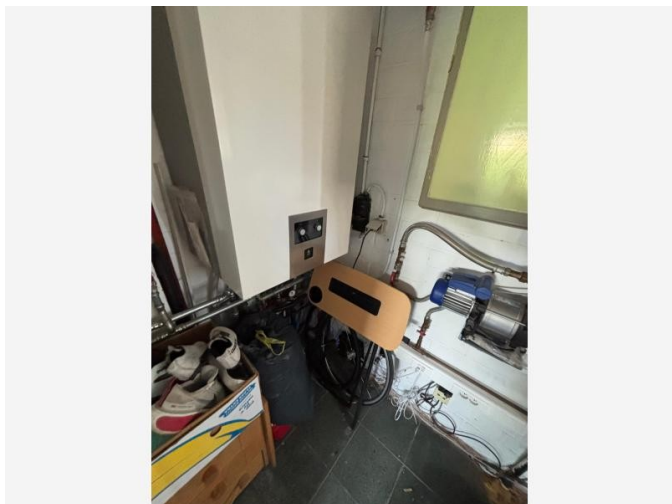
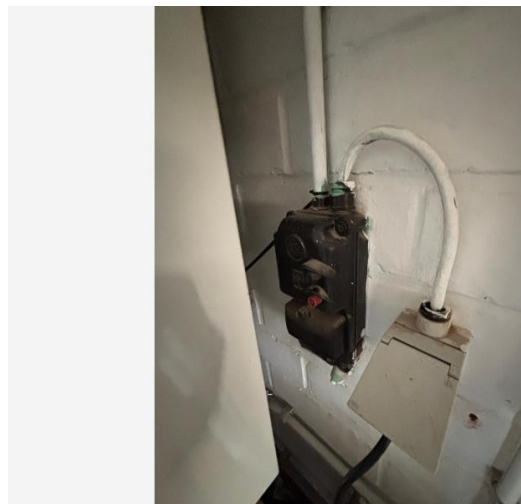
Het asbestmateriaal valt onder de mijlpaal van 2040.

| Eindbeoordeling materiaalsrisico | Laag materiaalsrisico en/of verlaagde kans op vezelvrijgave |

| Asbestsoort (vezeltype) | Crocidoliet aanwezig |
| Afschermingsgraad van het gehele materiaal | Geheel of deels (ook) vrij aan de binnenlucht |

| Beschrijving | Bakeliet schakelaars/stopcontacten |
| Opmerking | Applicaties in bakeliet doorheen de woning<br>De hoeveelheid is een schatting<br>verder (destructief) onderzoek is nodig om volledig uitsluitsel te krijgen ofdat deze asbest bevat of<br>niet |

- Zorg voor een veilig beheer. Vermijd het beschadigen van het asbestmateriaal. Controleer de toestand jaarlijks op wijzigingen.
- Voer bijkomende staalname(s) uit.

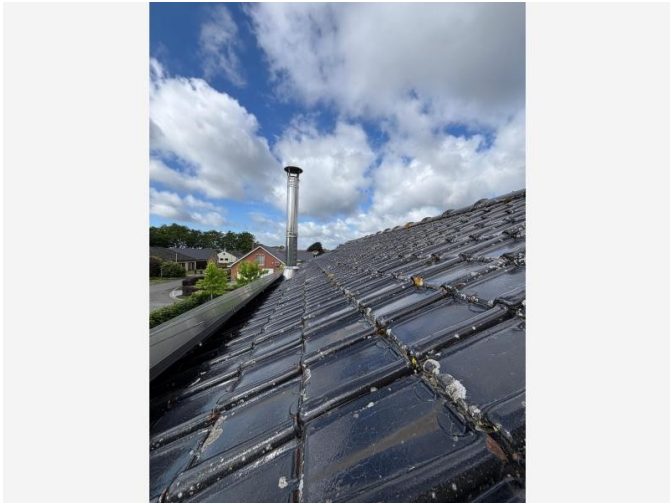
*Situeringsfoto*

**Reden:** Het te onderzoeken materiaal situeert zich hoger dan 3,50 m te rekenen vanaf een veilige ondergrond

**Uitleg van de asbestdeskundige:** Er werd enkel op 1 plaats waarneming gedaan van het onderdak. De rest van het dak werd niet onderzocht.

verder (destructief) onderzoek is nodig om volledig uitsluitel te krijgen ofdat deze asbest bevat of niet

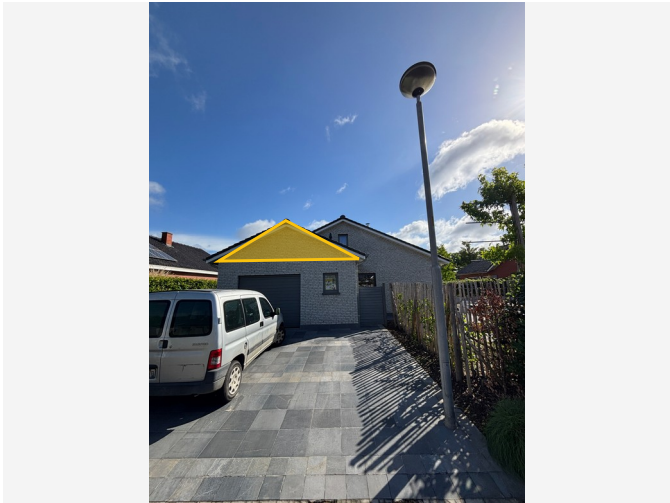
*Situeringsfoto*

**Reden:** Slotvaste toegangspoort, -deur of -luik

**Uitleg van de asbestdeskundige:** de zolderruimte is niet toegankelijk  
verder (destructief) onderzoek is nodig om volledig uitsluitel te krijgen ofdat deze asbest bevat of  
niet

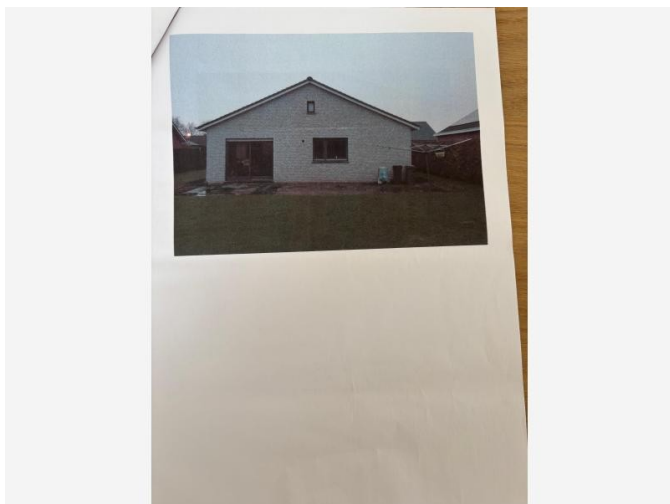
Situeringsfoto

**Bouwjaar:** 2014

*Constructies gebouwd vanaf 2001 moeten niet onderzocht worden*

| Opmerking | bouwaanvraag van 2014. oude toestand duidelijk op de foto's te zien |

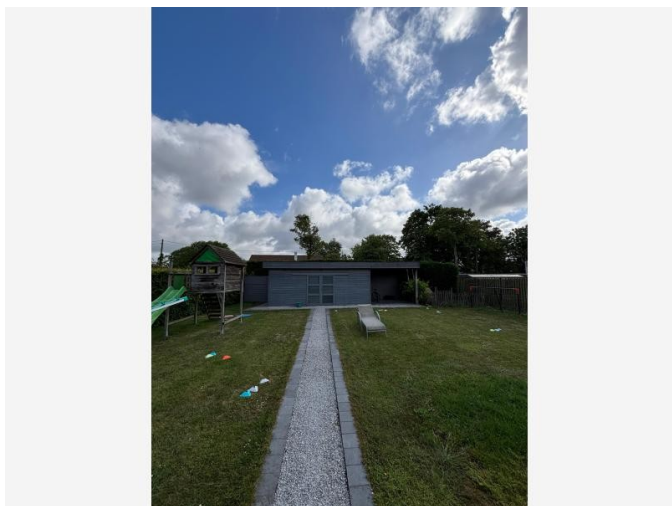
Situeringsfoto

**Bouwjaar:** 2013

*Constructies gebouwd vanaf 2001 moeten niet onderzocht worden*

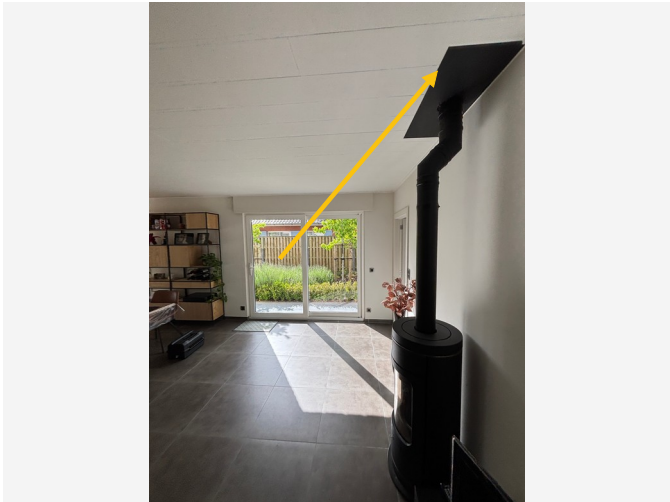
Vrije foto

de binnenkant van de aanwezige schouw(en) in de woning bevat mogelijk asbest  
geldend voor alle moeilijk te bereiken schouwen in de woning.  
verder (destructief) onderzoek is nodig om volledig uitsluitel te krijgen ofdat deze asbest bevat of niet

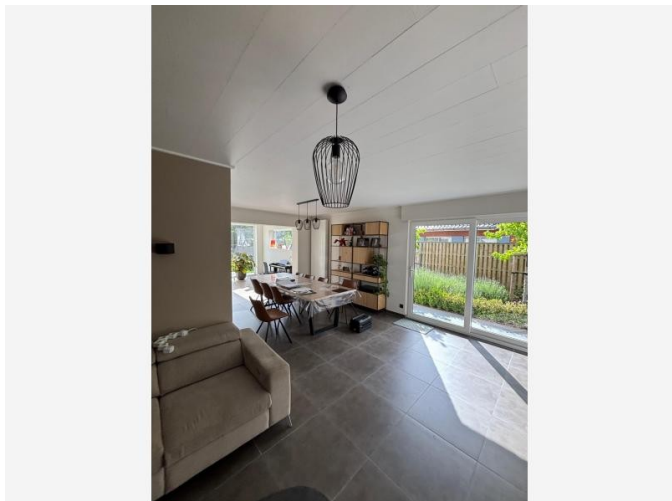
Vrije foto

De plafonds en muren werden afgewerkt met niet-asbestverdachte voorzetpanelen die inspectie van de bedekte structuur (opbouw, pleisterwerk) verhinderen.

eventuele onderliggende (asbest)-houdende materialen konden niet onderzocht worden omdat deze hermetisch ingesloten zijn

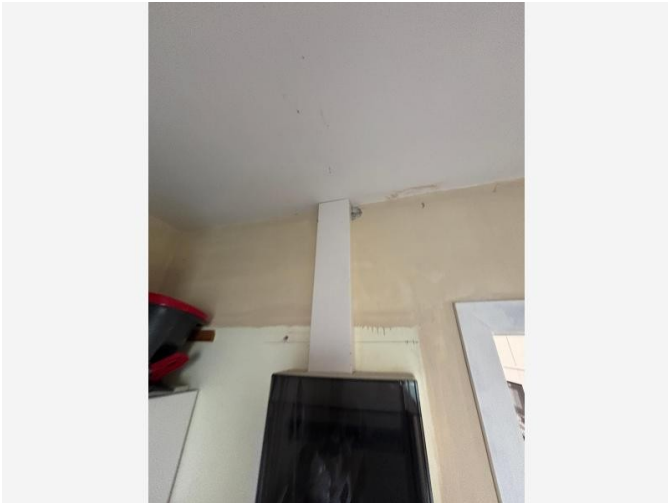
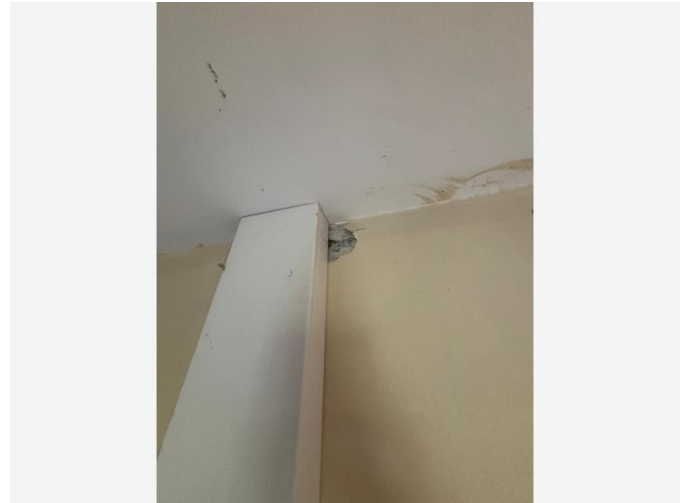
Geen asbest

| # | Type | Referentie | Resultaat |
|---|---|---|---|
| 9.1 | Mengmonster | 1 | Geen asbest |

| Beschrijving | pleisterwerk wanden (niet-asbesthoudend) |

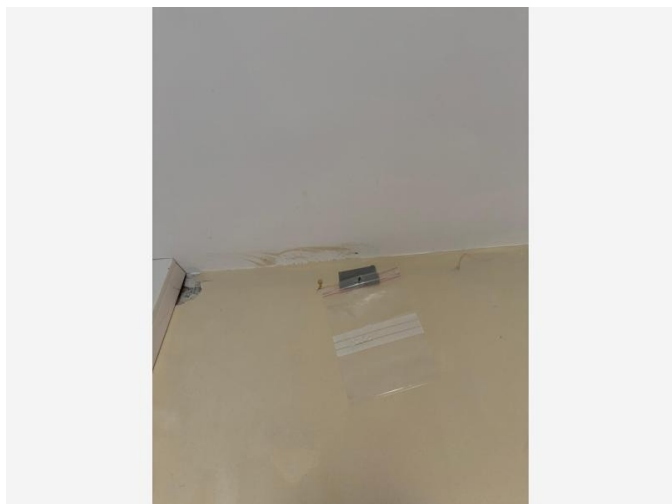
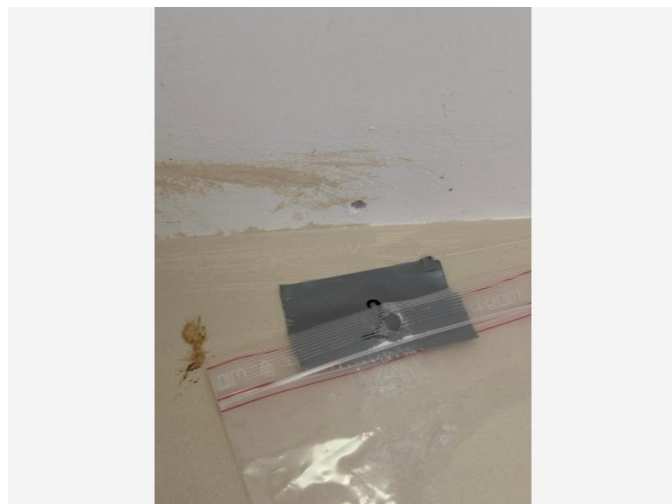
Geen asbest

| # | Type | Referentie | Resultaat |
|---|---|---|---|
| 10.1 | Mengmonster | 2 | Geen asbest |

| Beschrijving | pleisterwerk plafonds (niet-asbesthoudend) |
