# Asbestinventarisatattest

Leopoldstraat 72, 9400 Ninove

Attestnummer : 20250618-000267.000

Uitgegeven op : 18.06.2025

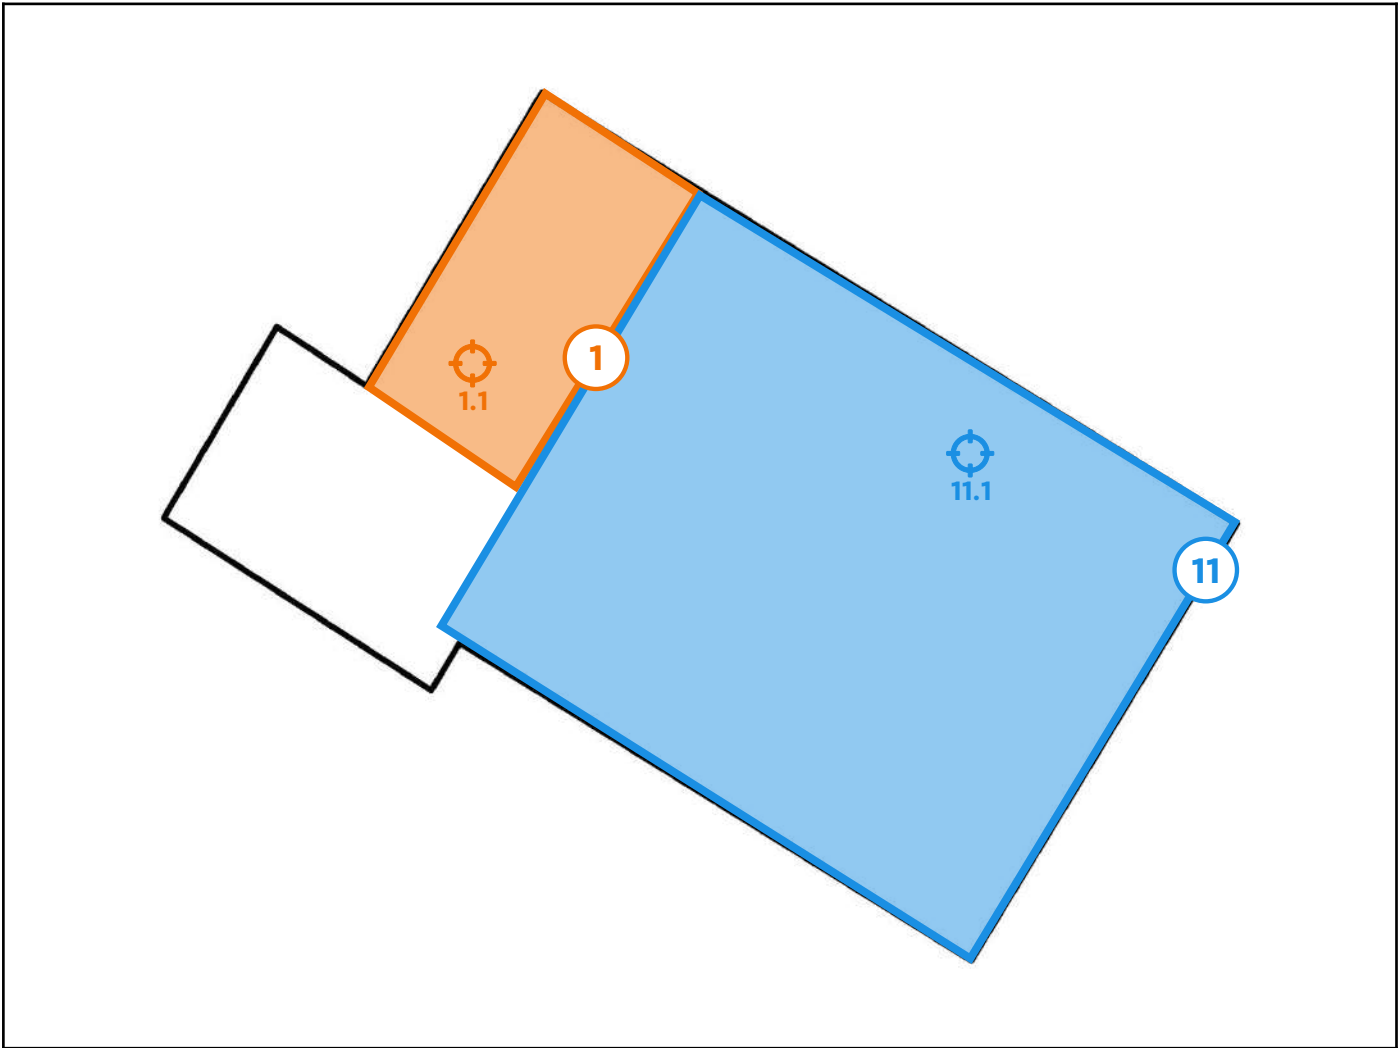
# Plan 1.4: Woning plan

| Beschrijving | Type | Actie |
|---|---|---|
| 1. Zwarte Leien - Dak woning | Asbestmateriaal | Verwijderen |
| 11. Blauwe/grijze Leien - dak woning | Geen asbest | - |

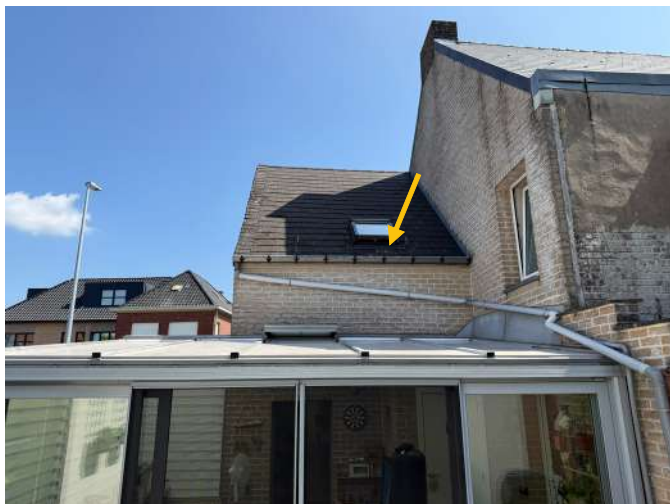
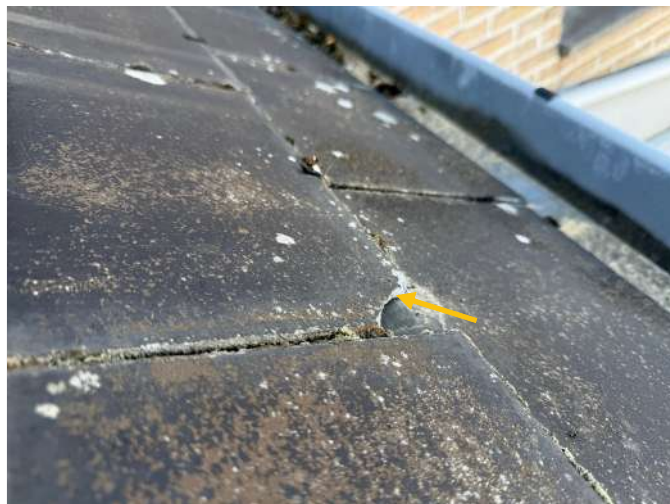
Overzichtsfoto

Detailfoto

Het asbestmateriaal valt onder de mijlpaal van 2034.

| Eindbeoordeling materiaalarisico | Verhoogd materiaalarisico en/of verhoogde kans op vezelvrijgave |

| Toestand van het materiaal | Matig beschadigd, matig verweerd |

| # | Type | Referentie | Resultaat |
|---|---|---|---|
| 1.1 | Puntmonster | PS04 | Chrysotiel |

| Beschrijving | Zwarte Leien - Dak woning |

- Scherm in afwachting van verwijdering het asbestmateriaal af van luchtstromingen en verstoring: bijvoorbeeld door het te verpakken, te fixeren, af te dekken, signalisatie - afbakening aan te brengen, ...
- Verwijder dit asbestmateriaal zo snel mogelijk. Volg de toestand goed op.
- Hemelwater dat afspoelt van asbestcement daken of gevels kan asbestdeeltjes bevatten. Gebruik het enkel voor gesloten circuits (bv. spoelen toiletten). Reinig na het vervangen van het dak of de gevel de dakgoten en regenwaterput of -ton om asbesthoudend sediment of slib te verwijderen

- Eenvoudige handelingen: mag via doe-het-zelf of door werknemer(s) met opleidingsattest eenvoudige handelingen  
Buiten (of via buitenzijde) mag u de volgende toepassingen zelf wegnemen:
  - hechtgebonden asbest dat niet beschadigd is.
  - hechtgebonden asbest dat wel beschadigd is en waarbij er vrije asbestvezels zichtbaar zijn.

Wij adviseren om dit te laten verwijderen door een aannemer met opleidingsattest eenvoudige handelingen.

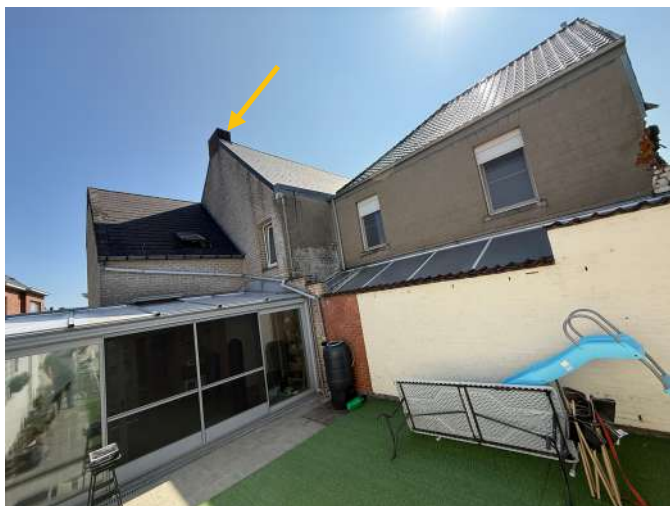
Situeringsfoto

**Reden:** Het te onderzoeken materiaal situeert zich hoger dan 3,50 m te rekenen vanaf een veilige ondergrond

**Uitleg van de asbestdeskundige:** Aangezien de schouw(en) zich bevindt op een hoogte hoger dan 3,5 m (vanaf een veilige ondergrond) kon deze niet worden gecontroleerd tijdens de inspectie. Dit betreft een beperking van middellange termijn (geen hoogtewerker op korte termijn of binnen redelijke kosten). Wanneer de schouw(en) toegankelijk wordt gemaakt, dient deze nader te worden bestaald.

De visueel waarneembare delen van de schouwpijpen zijn niet-asbestverdacht.

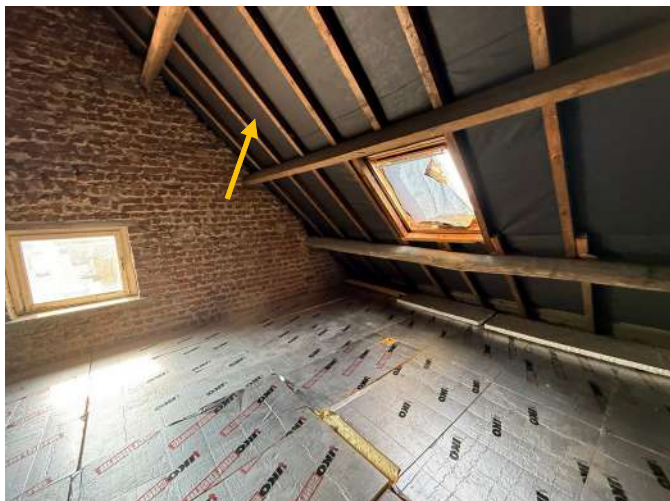
## Fiche 3: Geen verdacht onderdak aanwezig - Schuine daken

Bij dit pand werd een niet-verdacht onderdak waargenomen, zonder destructief onderzoek (Naar eventuele tussenliggende lagen).

Materiaal: in kunststof/houtvezel.

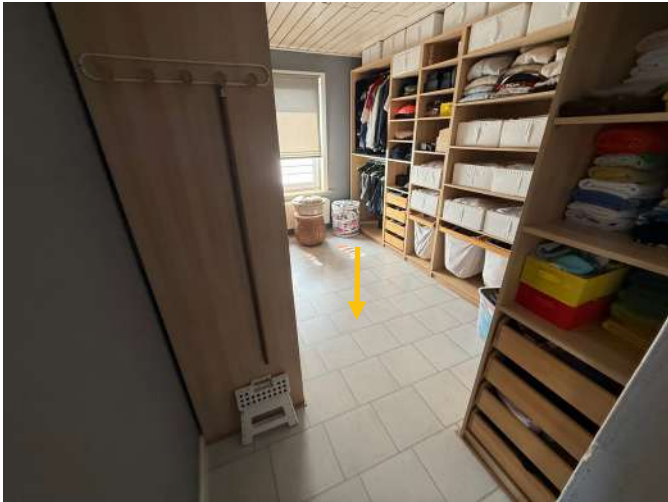
## Fiche 4: Geen verdacht vloerzeil/tapijt waargenomen (Onderliggende lagen)

Het vloerzeil/tapijt zelf is niet-asbestverdacht (Jute onderlaag / flexibel met plastic onderlaag). Geen destructief onderzoek gepleegd naar eventuele verdachte onderliggende (lijm)lagen, daar tapijtvloeren/vloerzeilen intact waren op het bezoek (Conform opdracht). Als u oudere lijm of verdachte onderliggende lagen tegenkomt, laat dan eerst een staal uitvoeren alvorens eventuele werken verder te zetten.

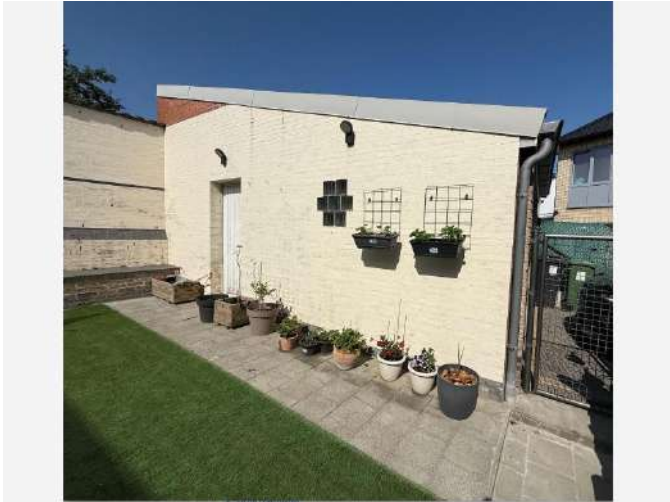
## Fiche 5: Opgebouwd uit niet-asbestverdachte materialen – Garage

Deze constructie is volledig opgebouwd uit niet-asbestverdachte materialen.

Geen pleisterwerk aanwezig.

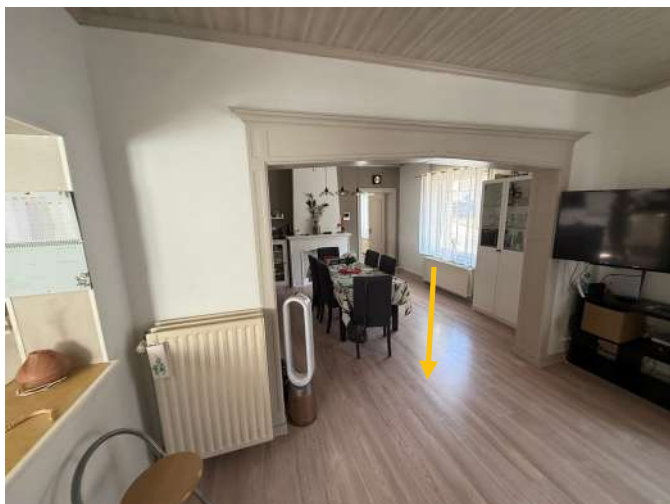
De laminaat niet verdacht. De onderliggende lagen waren echter niet inspecteerbaar zonder destructie tijdens de inspectie.

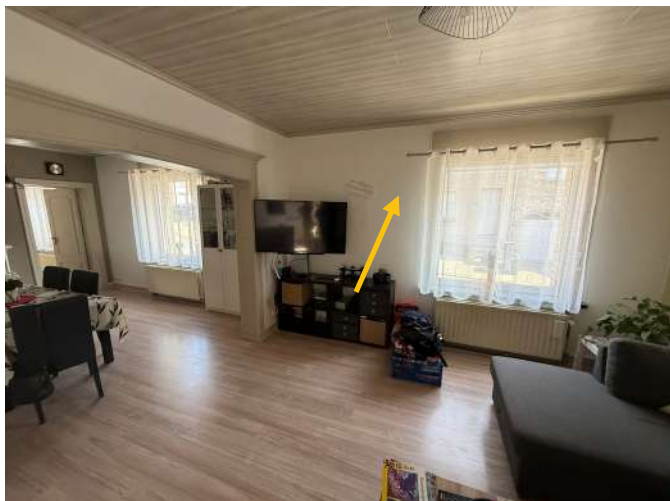
## Fiche 7: Valse wand(en) - Gipskarton/hout/etc (Achterliggende lagen)

De valse wanden (voorzetwanden) bestaan uit niet-asbestverdachte gipskartonplaten/houten planken/etc. Zonder destructief onderzoek is het niet mogelijk om na te gaan of er asbestverdachte materialen aanwezig zijn achter deze gipskartonplaten/planken.

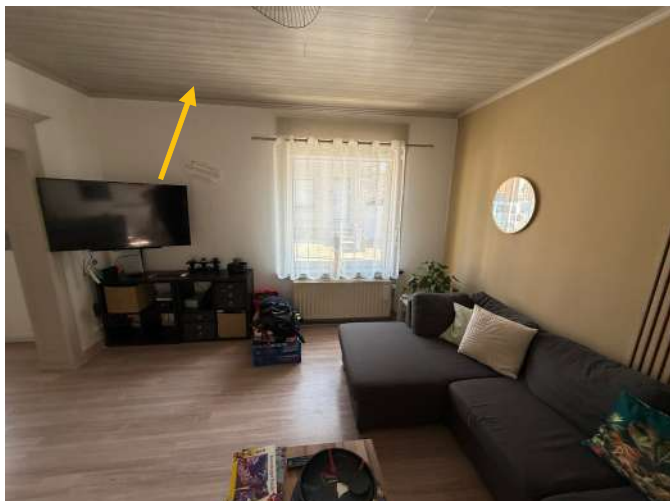
## Fiche 8: Verlaagde/valse plafonds (Achterliggende lagen)

Het plafond in de volledige woning bestaat uit een verlaagd/vals plafond. Er is geen pleisterwerk rechtstreeks aan de plafonds waar te nemen, zonder destructief onderzoek (Wel planchetten/houtvezelplaten/gipskarton/isomo/etc). Bijgevolg kon geen staal genomen worden van het eventueel achterliggende pleisterwerk of eventuele achterliggende asbestverdachte toepassingen.

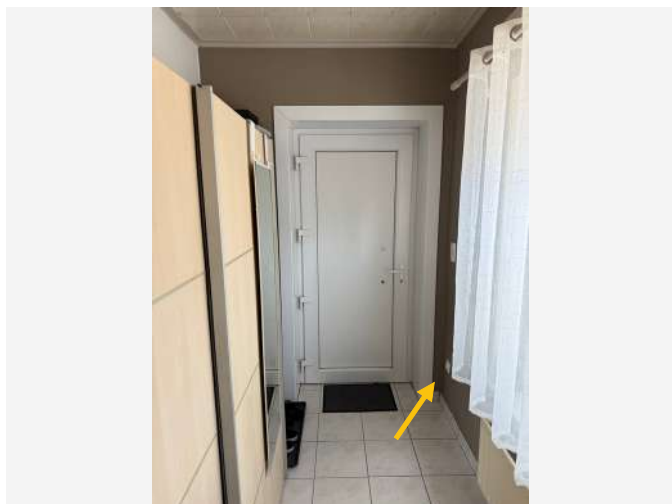
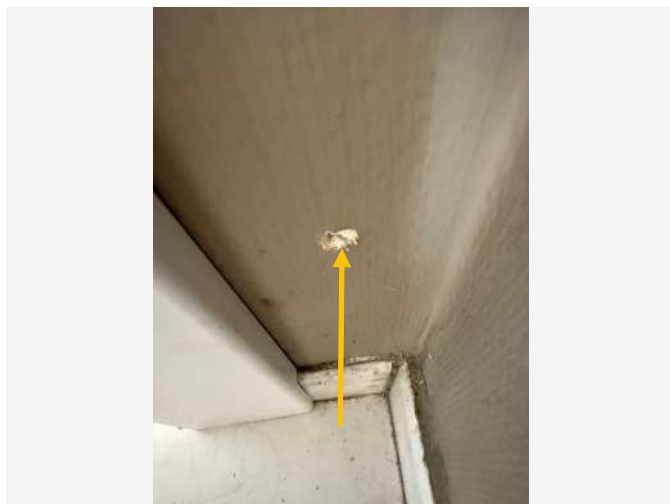
Geen asbest

| # | Type | Referentie | Resultaat |
|---|---|---|---|
| 9.1 | Mengmonster | MS01 | Geen asbest |

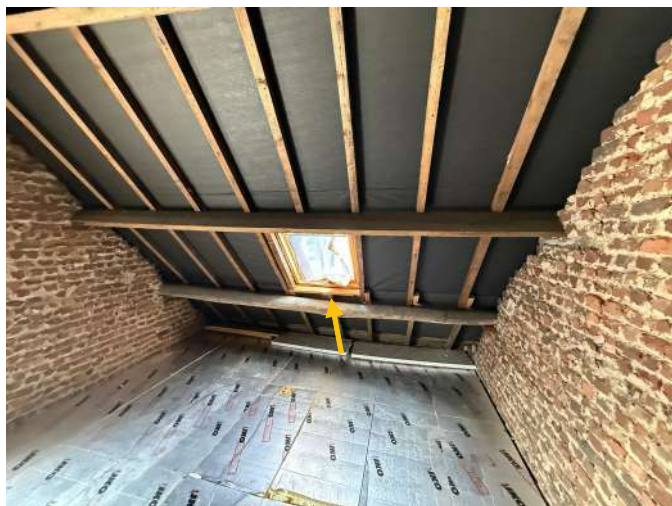
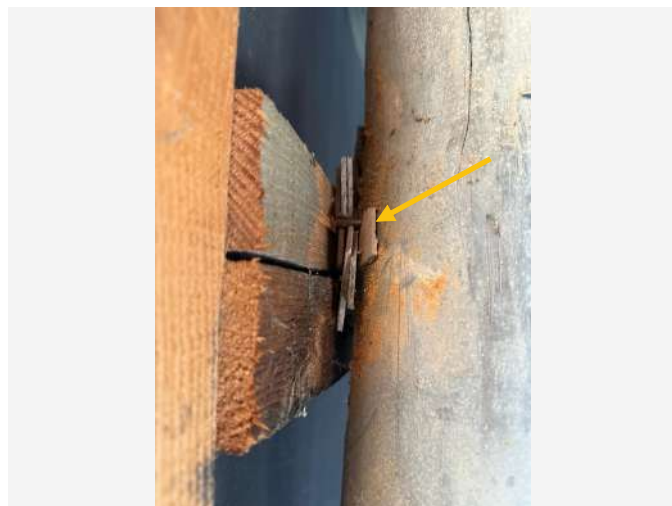
## Fiche 10: Plaatjes tussen balken zolder

Geen asbest

| # | Type | Referentie | Resultaat |
|---|---|---|---|
| 10.1 | Puntmonster | PS03 | Geen asbest |

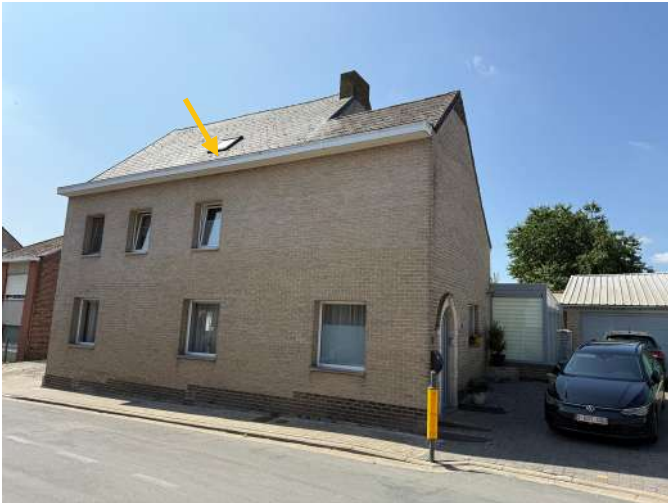
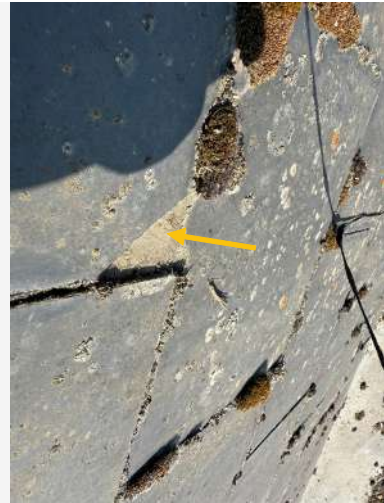
Geen asbest

| # | Type | Referentie | Resultaat |
|---|---|---|---|
| 11.1 | Puntmonster | PS02 | Geen asbest |

| Beschrijving | Blauwe/grijze Leien - dak woning |
