# Asbestinventarisatetest

Waardstraat 78, 3520 Zonhoven

Attestnummer : **20250403-000151.000**

Uitgegeven op : **03.04.2025**

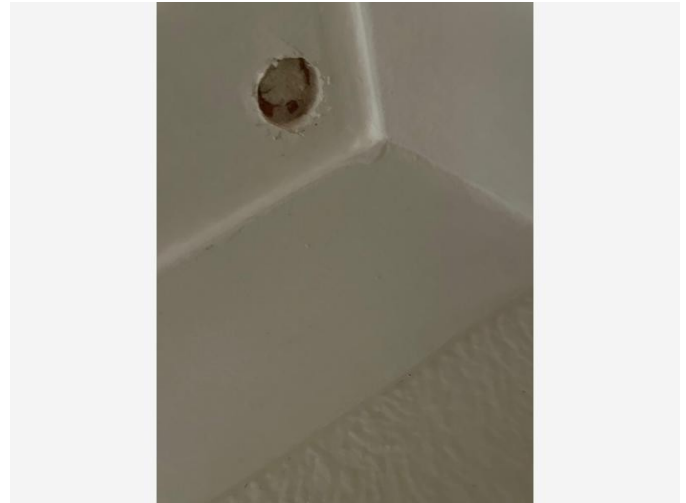
## Fiche 1: Bepleistering plafond St2

Geen asbest

Overzichtsfoto

Detailfoto

| # | Type | Referentie | Resultaat |
|---|---|---|---|
| 1.1 | Mengmonster | 6.03013 | Geen asbest |

| Beschrijving | Beploistering plafond St2 |
| Bindmiddel van materiaal | Gips - kalk |
| Gebondenheid op basis van bindmiddel | Niet-hechtgebonden |
| Hoeveelheid (oppervlakte - dikte - aantal) | • 100,00 m <sup>2</sup> - 0,10 cm - 1 stuk |

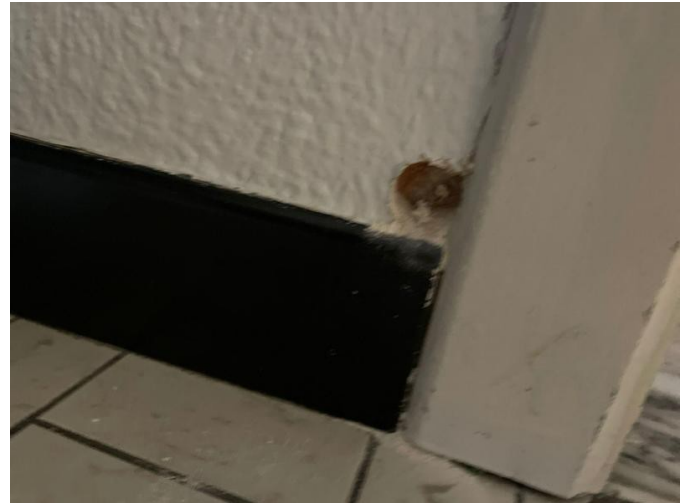
## Fiche 2: Beploistering wanden St1

Geen asbest

Overzichtsfoto

Detailfoto

| # | Type | Referentie | Resultaat |
|---|---|---|---|
| 2.1 | Mengmonster | 6.03014 | Geen asbest |

| Beschrijving | Beploistering wanden St1 |
| Bindmiddel van materiaal | Gips - kalk |
| Gebondenheid op basis van bindmiddel | Niet-hechtgebonden |
| Hoeveelheid (oppervlakte - dikte - aantal) | • 120,00 m <sup>2</sup> - 0,10 cm - 1 stuk |
