# Asbestinventarisatetest

Ieperstraat 56/0001, 8940 Wervik

Attestnummer : **20241207-000112.000**

Uitgegeven op : **07.12.2024**

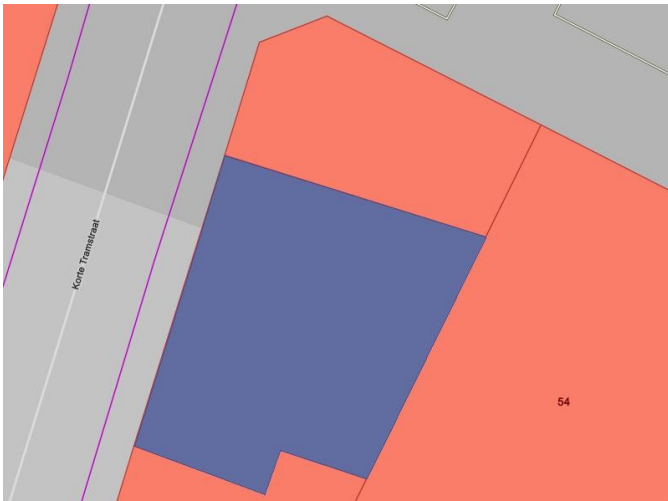
## Zone 1: Hoofdgebouw

Tijdens de inspectie vastgesteld:

- 0 Asbestmaterialen
- 0 Beperkingen
- 0 Uitsluitingen
- 0 Roerende goederen
- 0 Puin, steenslag, (water)bodem
- 2 Adviezen
- 2 Geen asbest

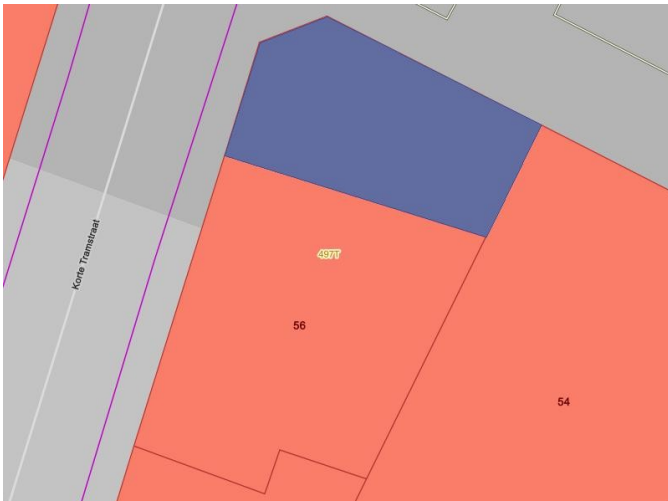
## Zone 2: Hoofdgebouw

Tijdens de inspectie vastgesteld:

- 0 Asbestmaterialen
- 0 Beperkingen
- 0 Uitsluitingen
- 0 Roerende goederen
- 0 Puin, steenslag, (water)bodem
- 0 Adviezen
- 0 Geen asbest
