# Asbestinventarisatetest

Sint-Kwintensstraat 7, 3350 Linter

Attestnummer : 20240822-000200.000  
Uitgegeven op : 22.08.2024  
Geldig tot : 22.08.2029

## Niet-asbestveilig

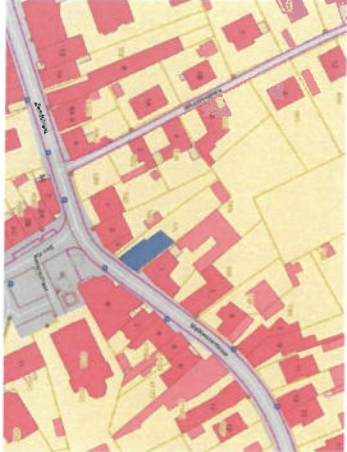
# Zone 1: HOOFDGEBOUW

- 0 Asbestmaterialen
- 0 Beperkingen
- 1 Uitsluitingen
- 0 Roerende goederen
- 0 Puin, steenslag, (water) bodem
- 5 Adviezen
- 1 Geen asbest

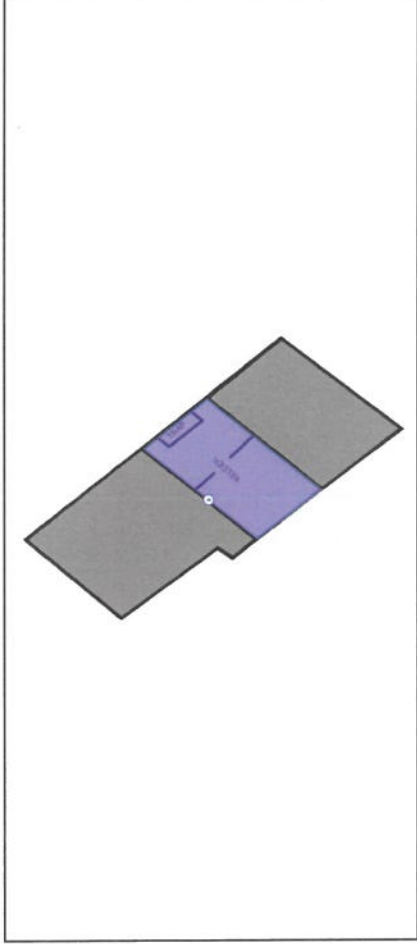
### Plan 1.1: HOOFDGEBOUW kelder

| Beschrijving | Type | Actie |
|---|---|---|
| 8. Kelder en bijgebouw | Advies | - |

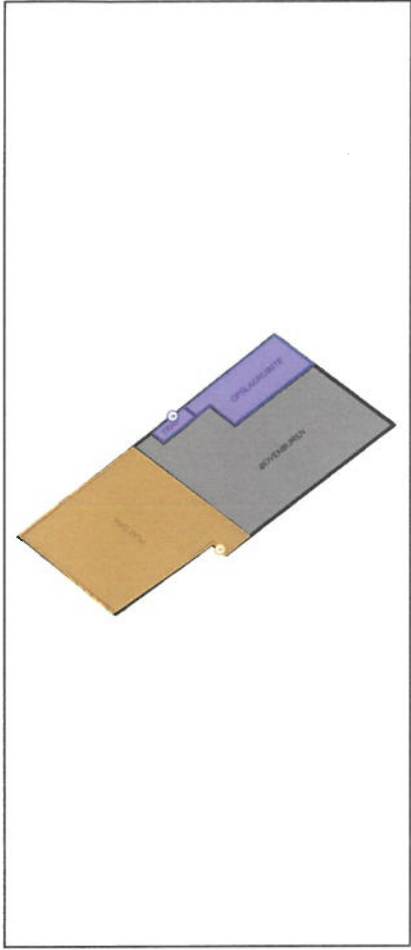
Legende van plan 1.5: HOOFDGEBOUW verdieping +1

| Beschrijving | Type | Actie |
|---|---|---|
| 5. Ondervloer laminaat | Advies | - |

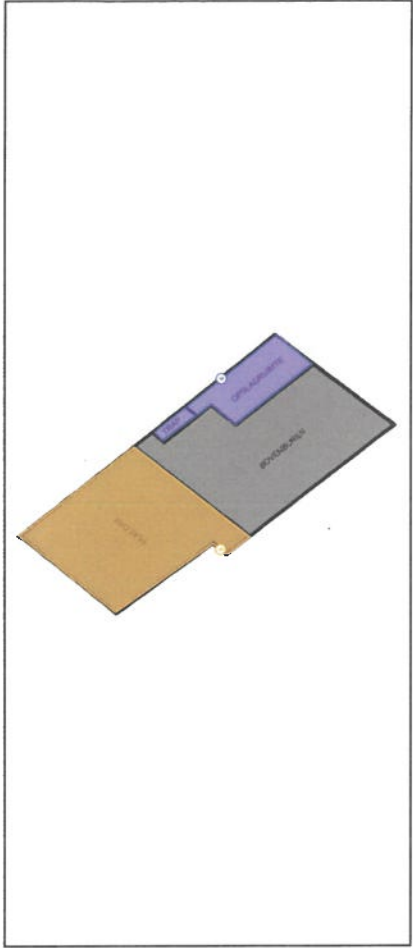
Plan 1.7: HOOFDGEBOUW verdieping +1 plafonds

| Beschrijving | Type | Actie |
|---|---|---|
| 6. Verlaagde plafonds | Advies | - |

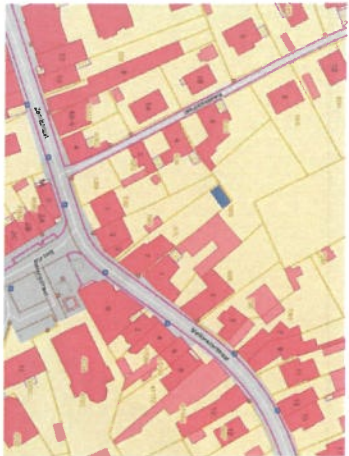
Zone 2: BIJGEBOUW

- 2 Asbestmaterialen
- 0 Beperkingen
- 0 Uitsluitingen
- 0 Roerende goederen
- 0 Puin, steenslag, (water)bodem
- 1 Adviezen
- 0 Geen asbest

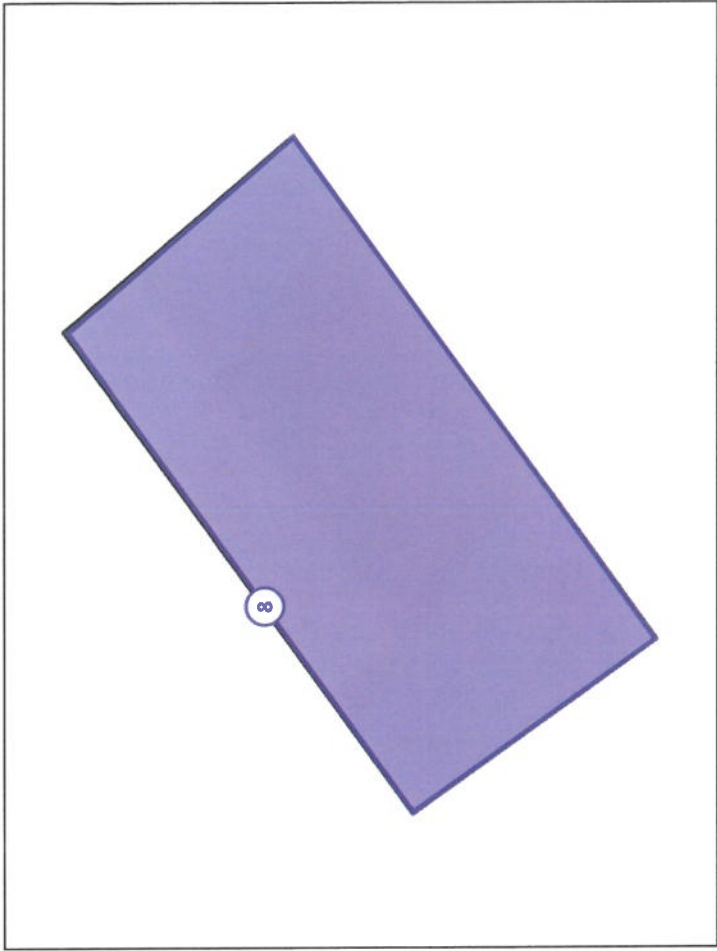
Legende van plan 2.1: BIJGEBOUW plan

| Beschrijving | Type | Actie |
|---|---|---|
| 8. Kelder en bijgebouw | Advies | - |
