# Asbestinventarisatetest

Tramstraat 27, 8940 Wervik

Attestnummer : 20241206-000412.000

Uitgegeven op : 06.12.2024

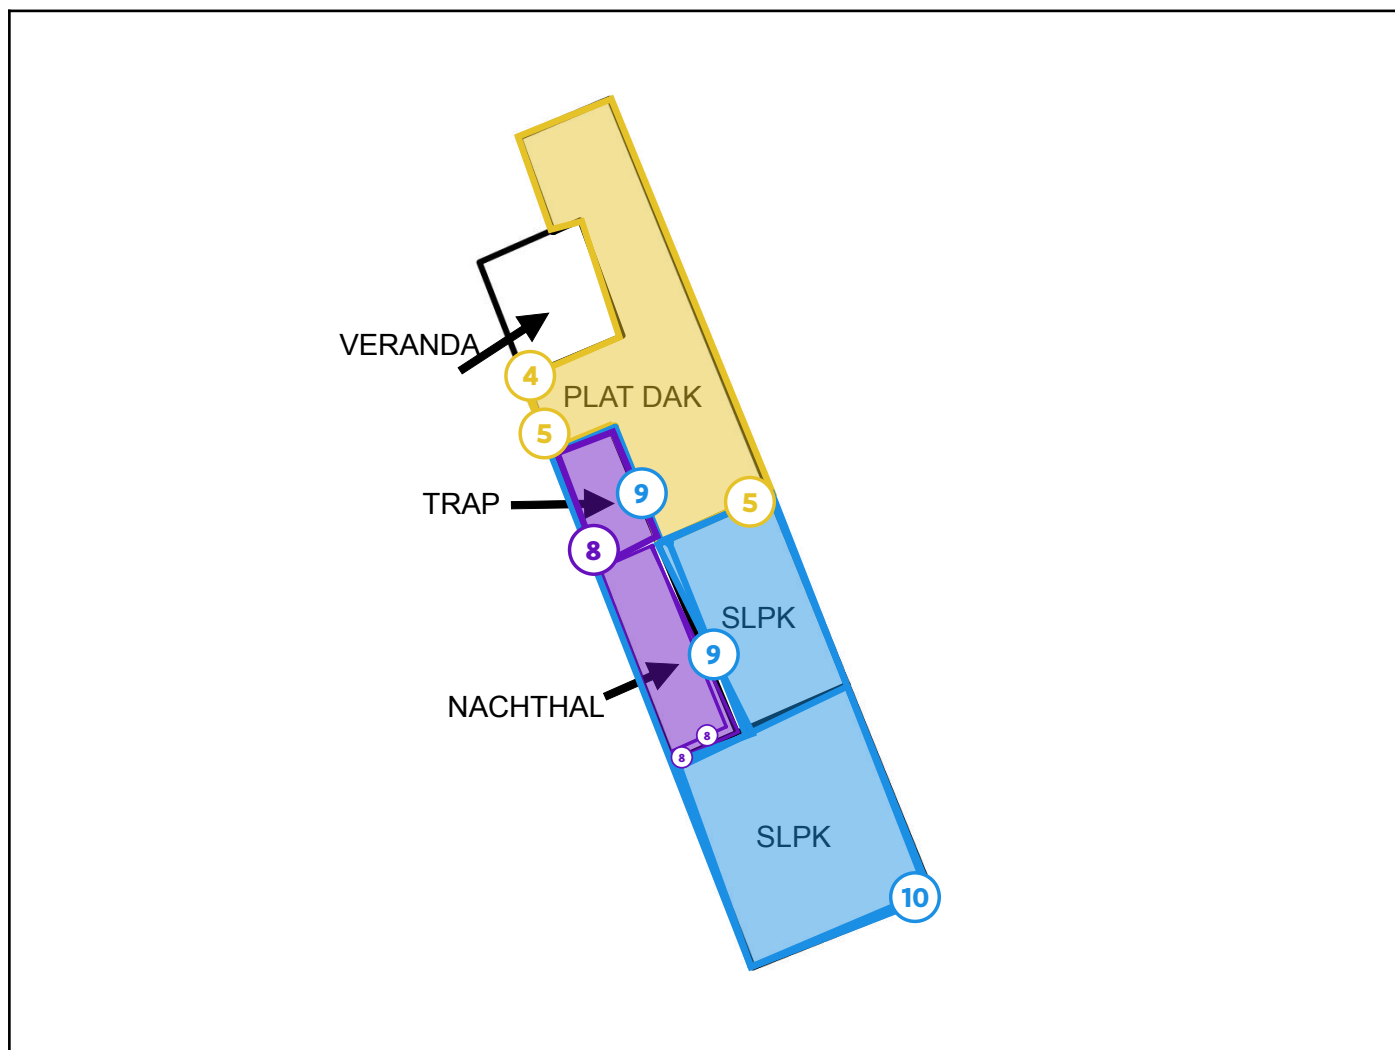
## Plan 1.2: 1E VERDIEP

Beschrijving	Type	Actie
4. plat dak in roofing	Asbestmateriaal	Zorgvuldig beheren
5. Mastiek	Asbestmateriaal	Zorgvuldig beheren
8. Plafonds en muren bestaande uit voorzetpanelen	Advies	-
9. pleisterwerk wanden (niet-asbesthoudend)	Geen asbest	-
10. pleisterwerk plafonds (niet-asbesthoudend)	Geen asbest	-

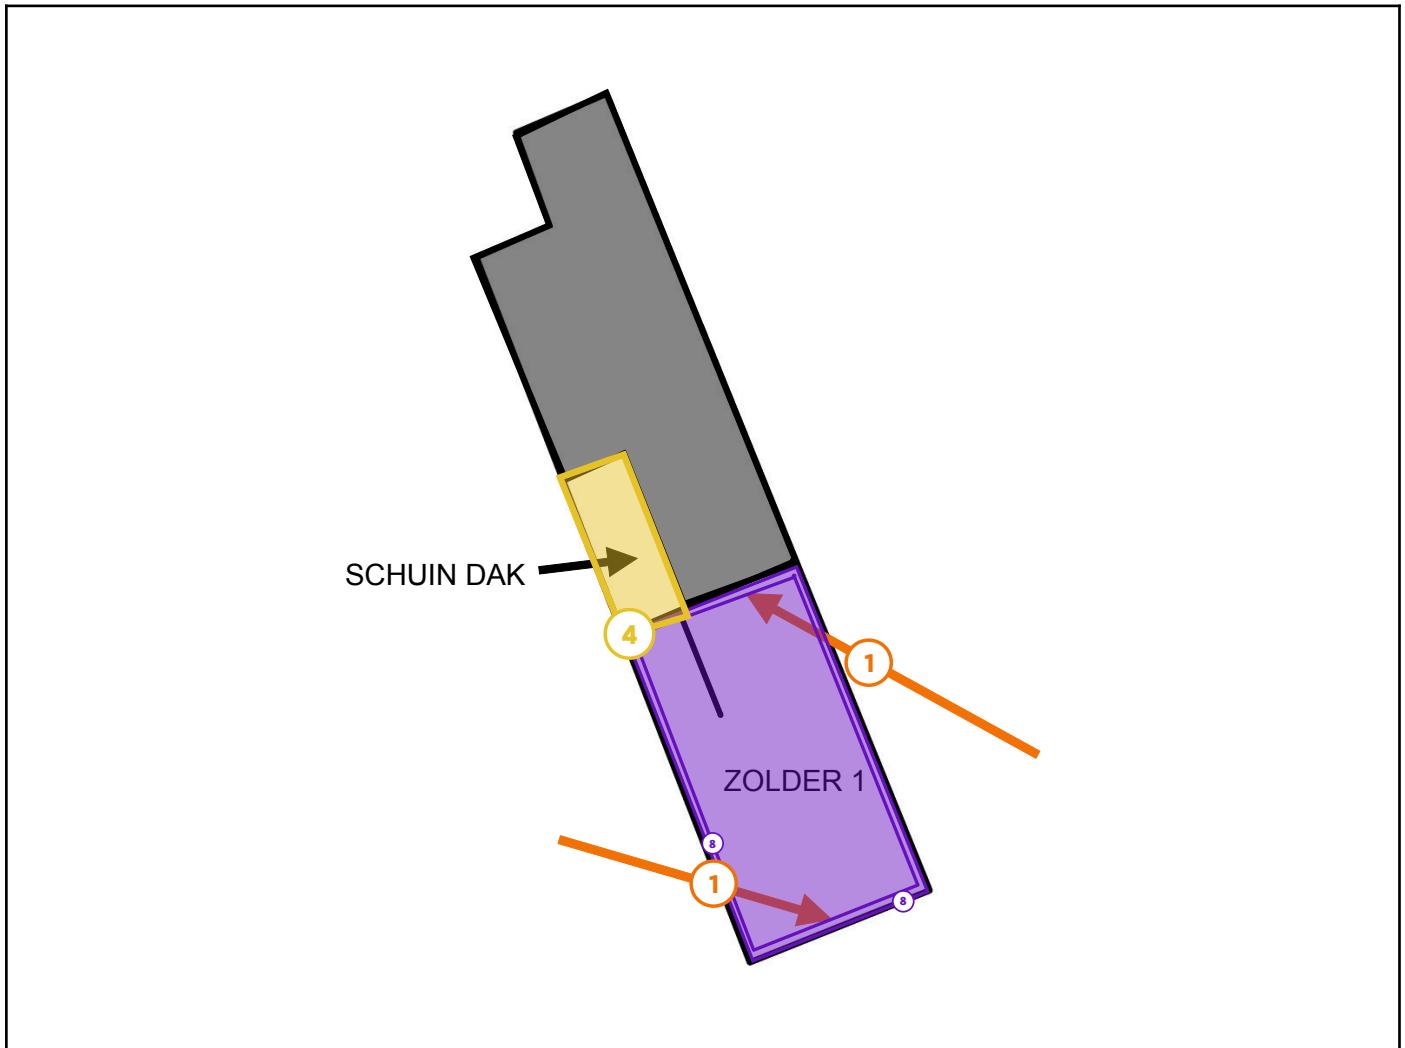
## Plan 1.3: 2E VERDIEP

Beschrijving	Type	Actie
1. Mastiek dakraam	Asbestmateriaal	Verwijderen
4. plat dak in roofing	Asbestmateriaal	Zorgvuldig beheren
8. Plafonds en muren bestaande uit voorzetpanelen	Advies	-

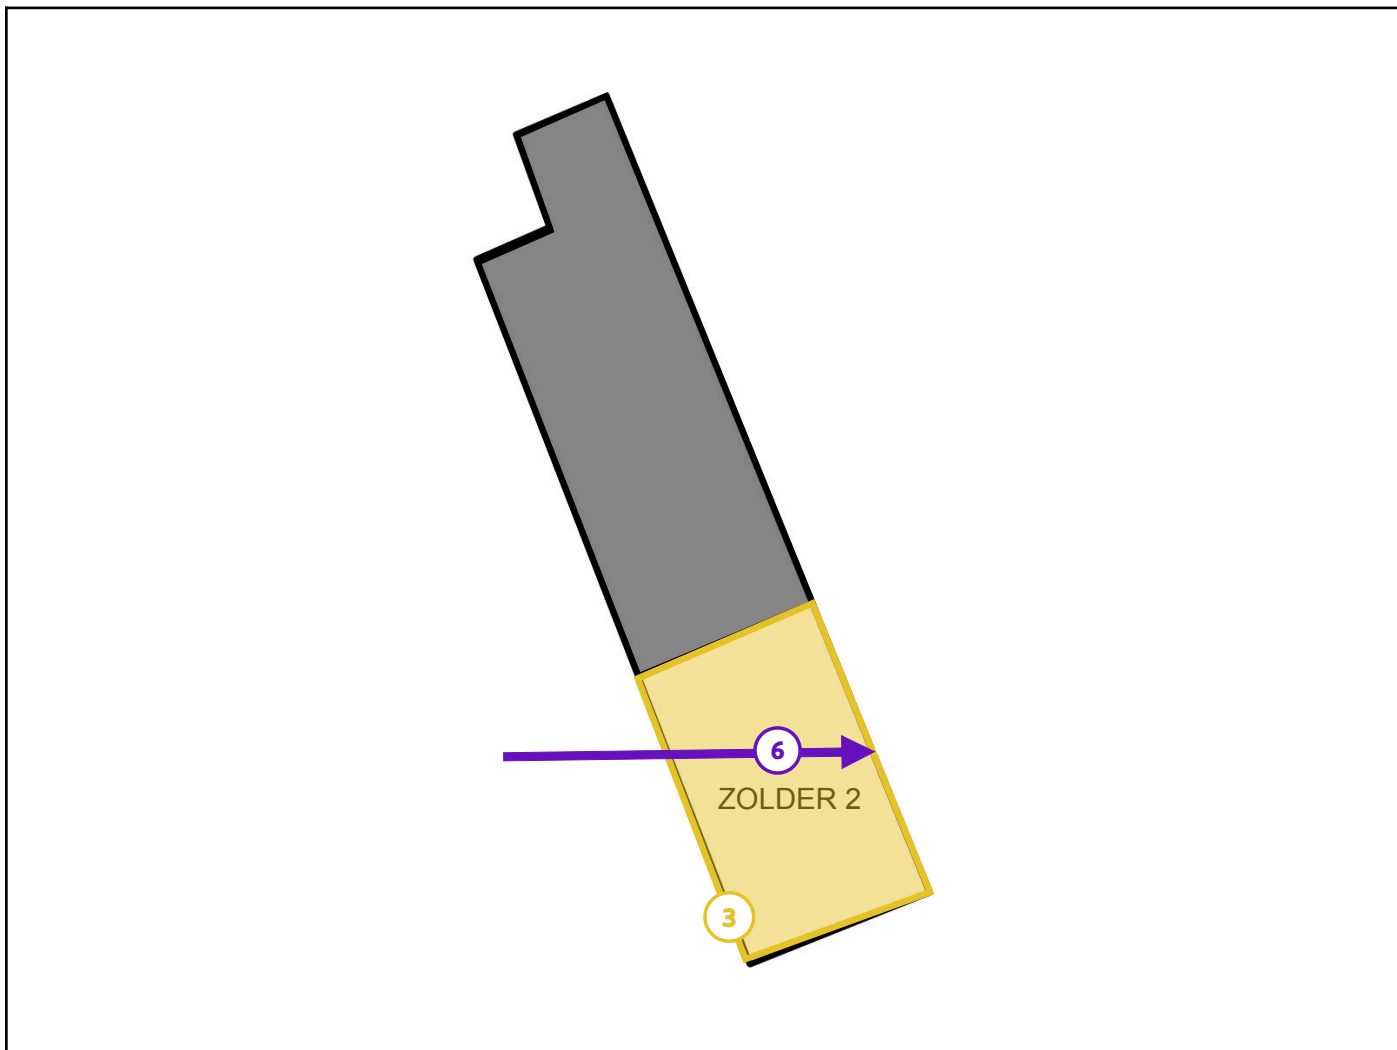
## Plan 1.4: Hoofdgebouw plan

Beschrijving	Type	Actie
3. Onderdak type Menuiserite	Asbestmateriaal	Zorgvuldig beheren
6. Schouw	Beperking	-

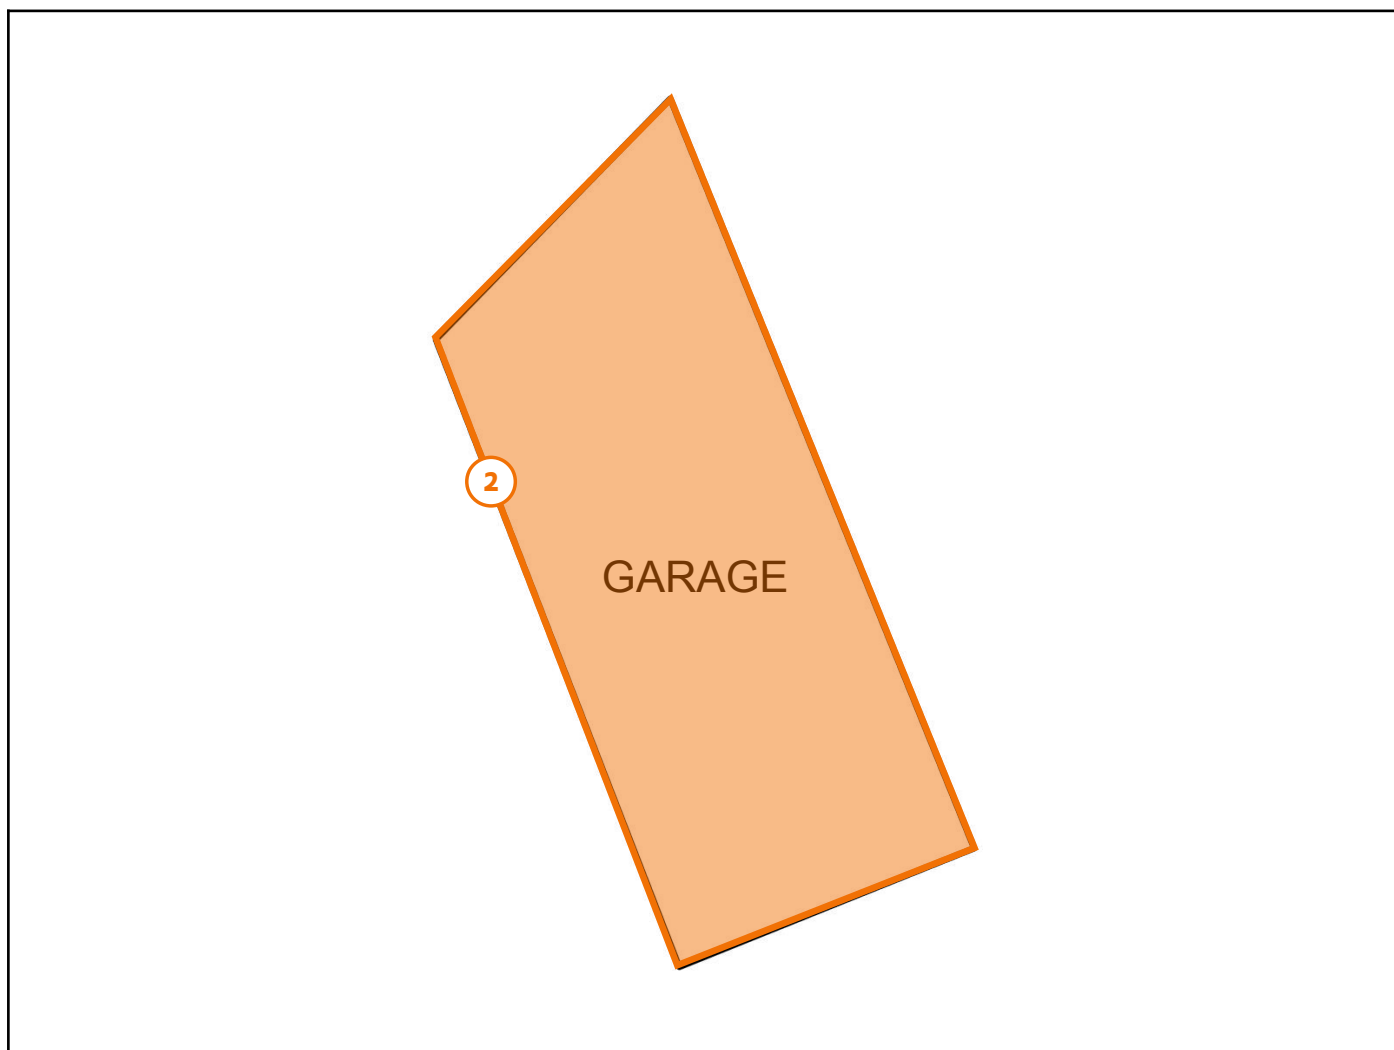
## Plan 2.1: garage

Beschrijving	Type	Actie
2. Dak bestaande uit golfplaten	Asbestmateriaal	<a href="#">Verwijderen</a>

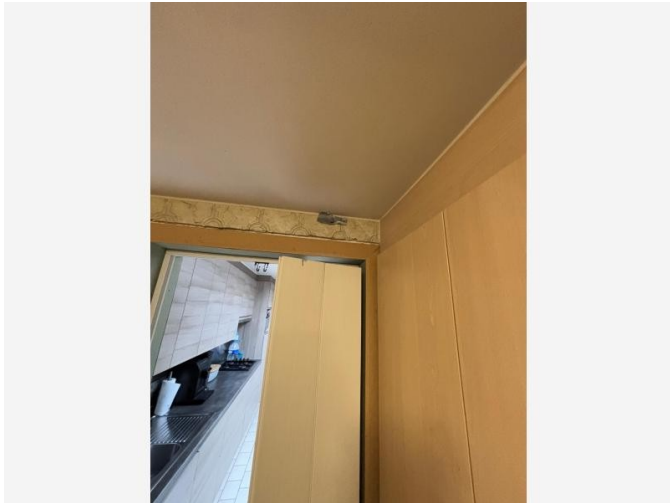
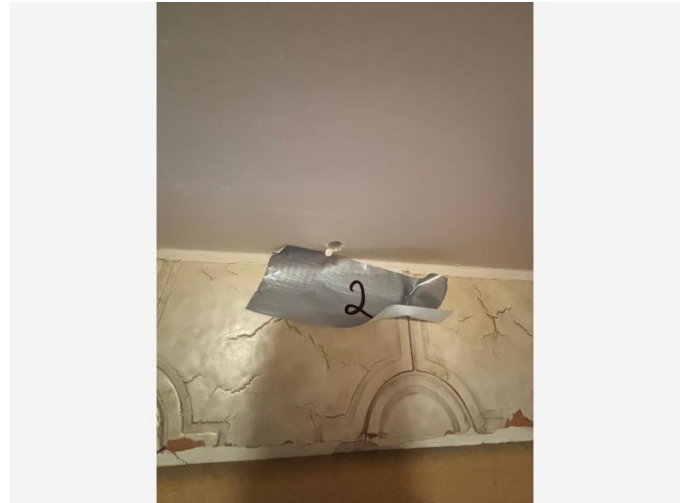
Beschrijving	pleisterwerk wanden (niet-asbesthoudend)
Omgeving	Binnen
Primaire drager	Binnenwand
Bindmiddel van materiaal	Gips - kalk
Gebondenheid op basis van bindmiddel	Niet-hechtgebonden
Hoeveelheid (oppervlakte - dikte - aantal)	• 305,00 m <sup>2</sup> - 1,00 cm - 1 stuk
Totaal volume	3,05 m <sup>3</sup>
Identificatiemethode	Vaststelling met monstername
Destructieve handeling voor identificatie	Nee
Opmerking	<p>De hoeveelheid is een schatting en kan afwijken van de werkelijke toestand. Waar mogelijk, wordt staalname uitgevoerd conform het inspectieprotocol: in een droge ruimte zoals een slaapkamer, in een natte ruimte zoals een keuken of badkamer, in een traphal en in een stookruimte.</p> <p>droge ruimte: LEEFRUIMTE</p> <p>natte ruimte: KEUKEN</p> <p>traphal: GELIJKVLOERS</p> <p>stookruimte: NIET AANWEZIG</p> <p>Sommige wanden zijn valse wanden, eventuele onderliggende (asbest)-houdende materialen konden niet onderzocht worden omdat deze hermetisch ingesloten zijn</p>
