# Asbestinventarisatetest

Eekhout 24, 3090 Overijse

Attestnummer : 20250113-000031.000

Uitgegeven op : 13.01.2025

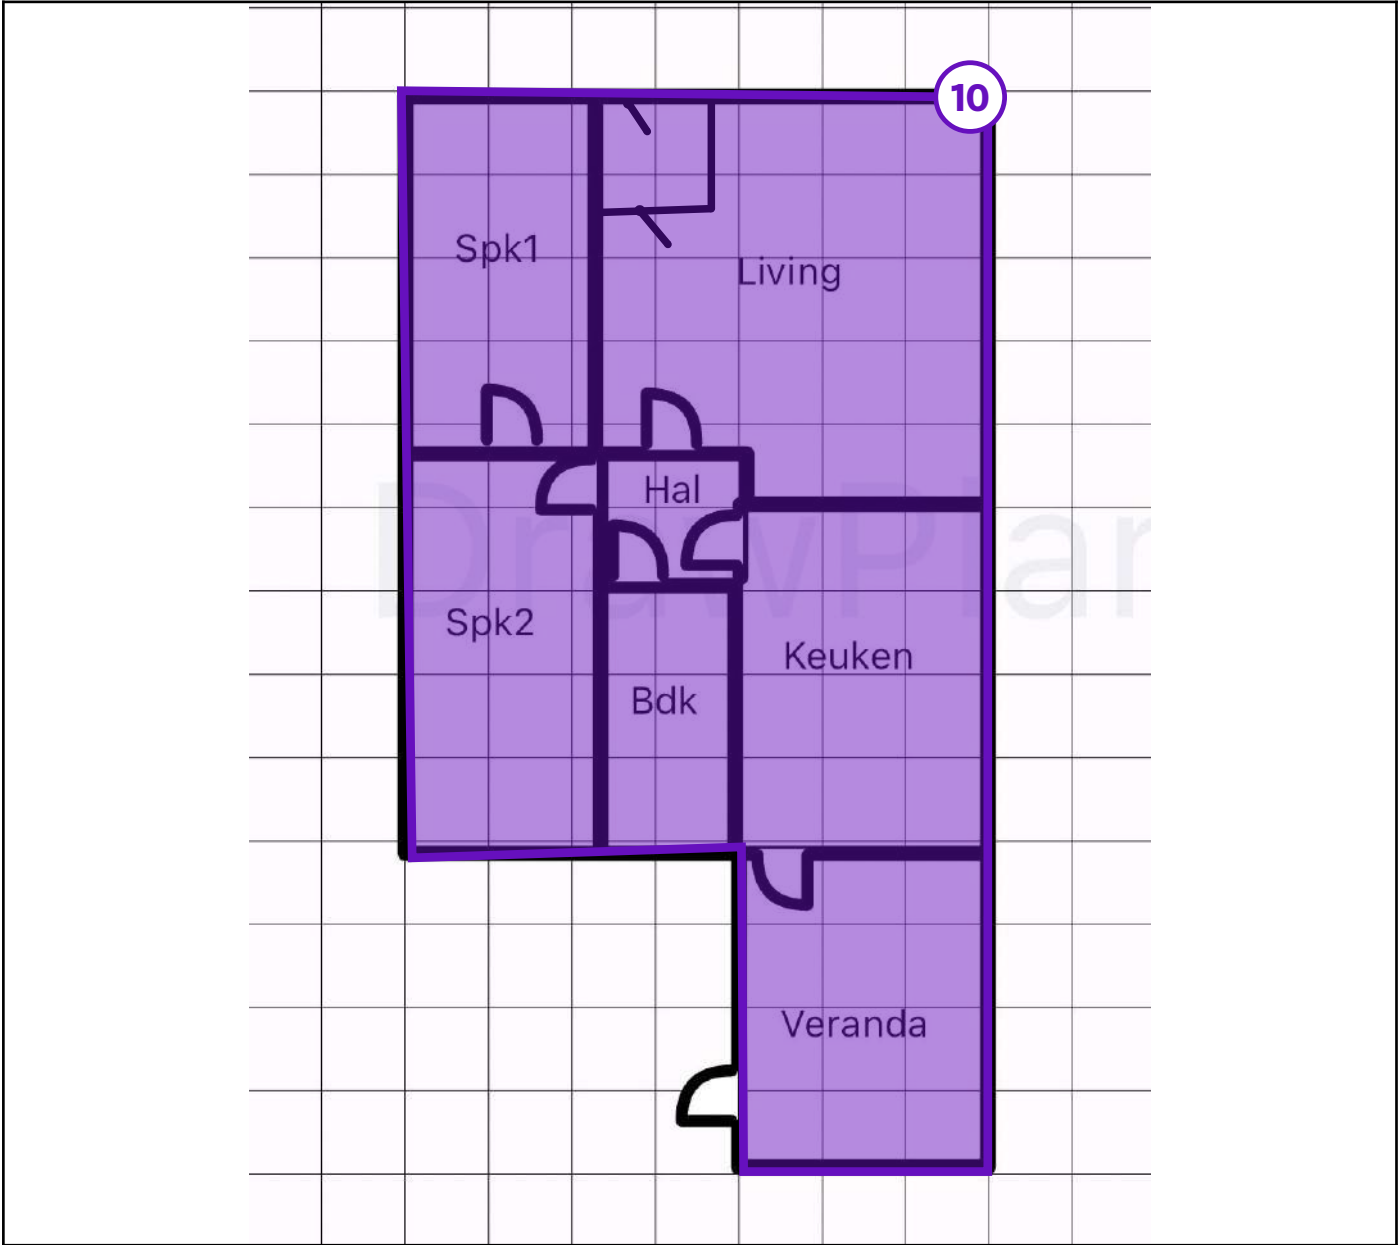
# Plan 1.5: Plan Gelijkvloers

| Beschrijving | Type | Actie |
|---|---|---|
| 10. Valse plafonds | Advies | - |

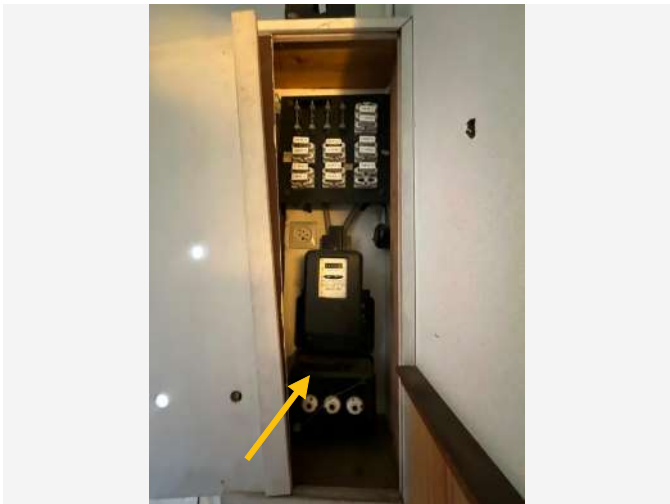
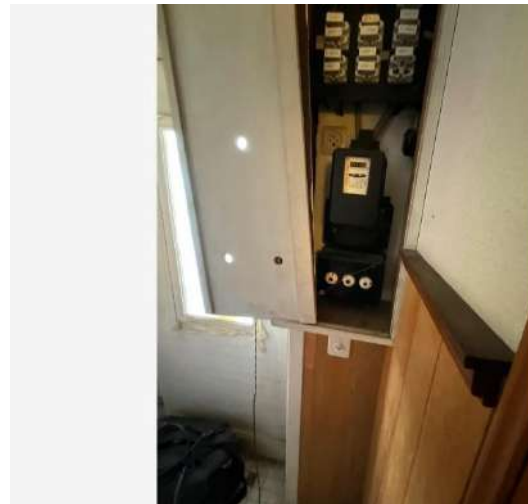
| Opmerking | De vermelde oppervlaktes, diktes, gewichten en volumes betreffen een berekende schatting. Er worden geen rechten verleend aan deze oppervlaktes/diktes/volumes. |

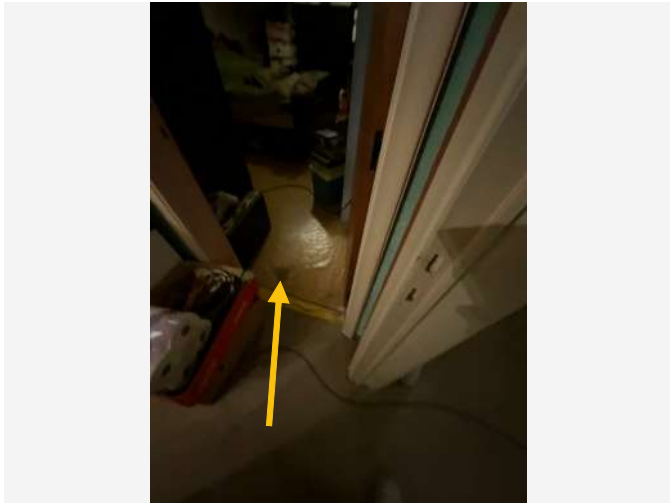
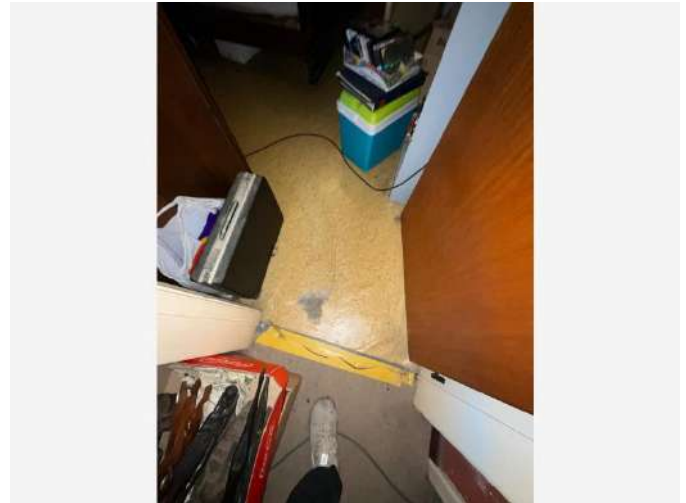
| Opmerking | <p>Volgens het inspectieprotocol is een monstername van het pleisterwerk verplicht om dit te identificeren als niet-asbesthoudend.</p> <p>Locatie staalnames: individuele ruimte: 1/ natte ruimte: 1 / stookplaats: 0 / traphal: 1</p> <p>De vermelde oppervlaktes en volumes betreffen een beredeneerde schatting. Er worden geen rechten verleend aan deze oppervlaktes/volumes. De dikte is een schatting die voorkomt uit de monsterplaatsen en is daarom niet altijd representatief. Er bevinden zich enkele valse wanden. Het is niet duidelijk of er pleisterwerk aanwezig is achter deze valse wanden, het is aangewezen om bijkomend onderzoek uit te voeren bij werken.</p> |

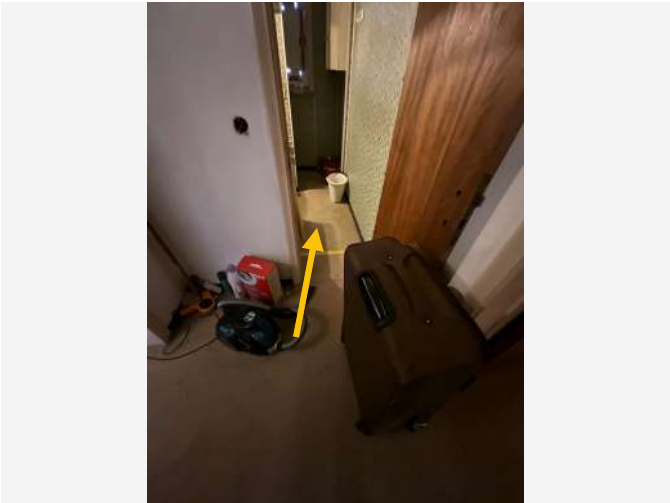
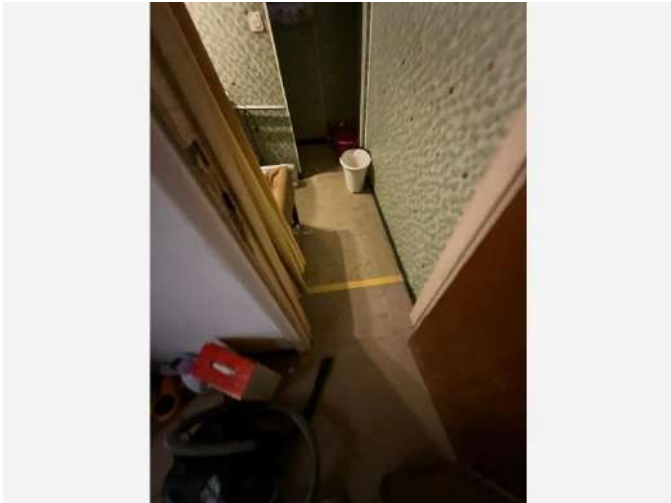
| Opmerking | <p>Volgens expertise is deze vinyl asbest-verdacht. Volgens het inspectieprotocol is een monstername van verdachte vinyl zeilen verplicht om dit te identificeren als niet-asbesthoudend. Er werd een staal genomen.</p> <p>Deze oppervlakte is een beredeneerde schatting. Er worden geen rechten verleend aan deze oppervlaktes.</p> |

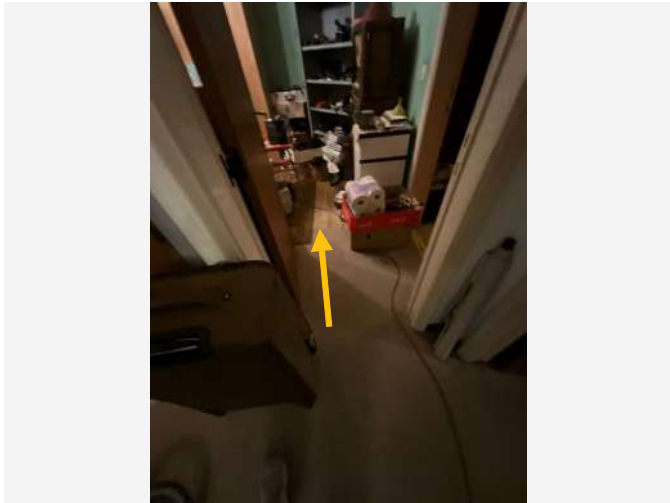
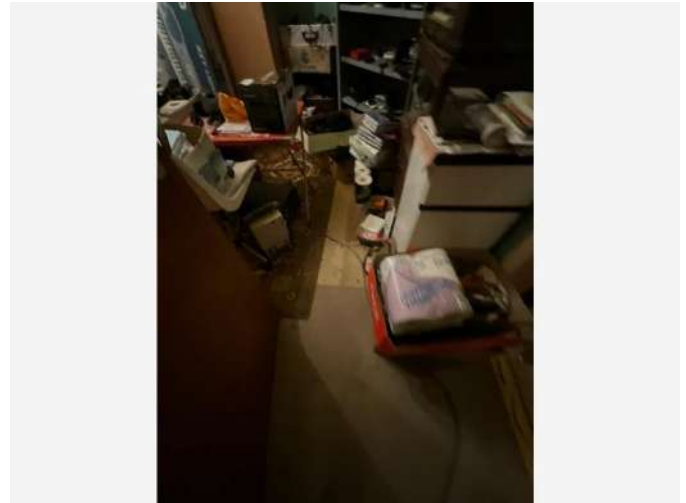
| Opmerking | <p>Volgens expertise is deze vinyl asbest-verdacht. Volgens het inspectieprotocol is een monstername van verdachte vinyl zeilen verplicht om dit te identificeren als niet-asbesthoudend. Er werd een staal genomen.</p> <p>Deze oppervlakte is een beredeneerde schatting. Er worden geen rechten verleend aan deze oppervlaktes.</p> |

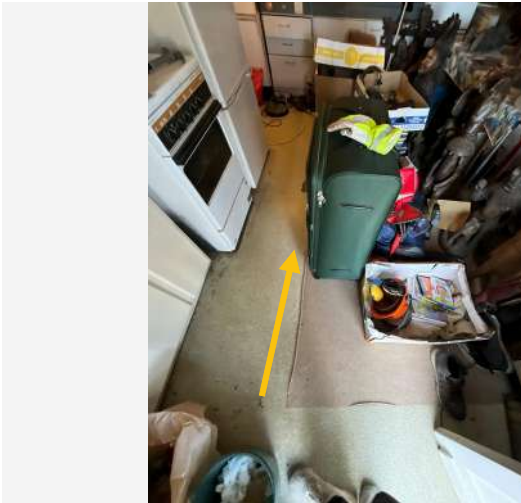
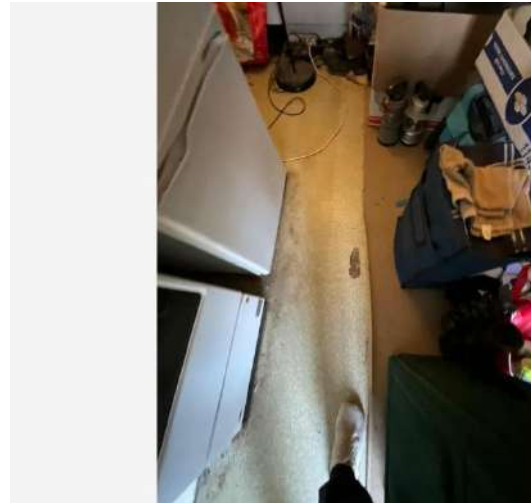
| Opmerking | <p>Volgens expertise is deze vinyl asbest-verdacht. Volgens het inspectieprotocol is een monstername van verdachte vinyl zeilen verplicht om dit te identificeren als niet-asbesthoudend. Er werd een staal genomen.</p> <p>Deze oppervlakte is een beredeneerde schatting. Er worden geen rechten verleend aan deze oppervlaktes.</p> |
