# Asbestinventarisatattest

Brouwerijweg 14, 8906 Ieper

Attestnummer : 20250609-000202.001

Uitgegeven op : 09.06.2025

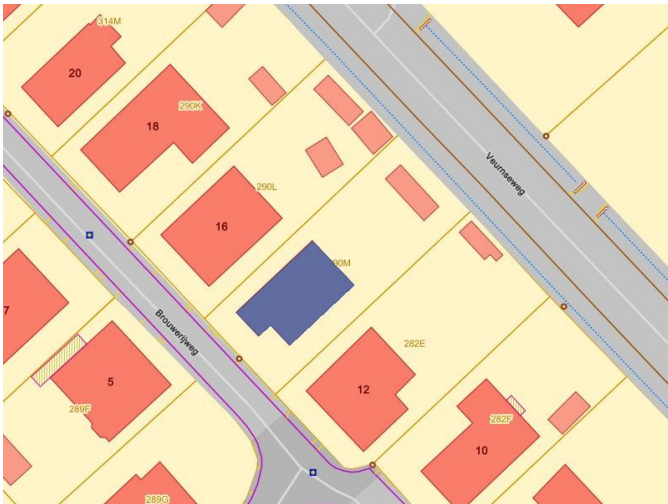
## Zone 1: Hoofdgebouw

- 2 Asbestmaterialen**
- 2 Beperkingen**
- 1 Uitsluiting**
- 0 Roerende goederen**
- 0 Puin, steenslag, (water)bodem**
- 2 Adviezen**
- 2 Geen asbest**

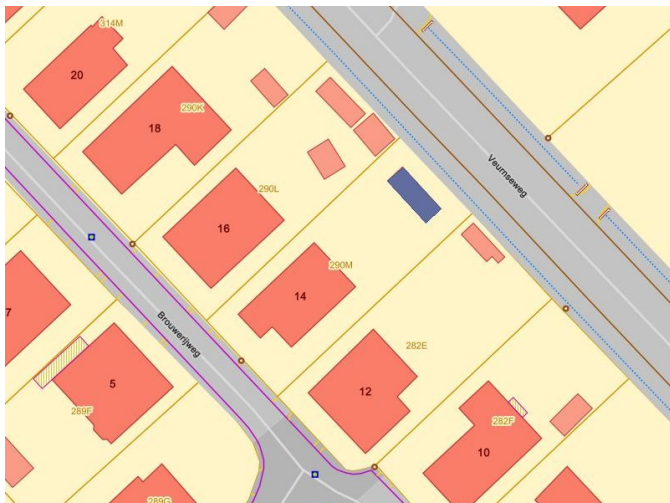
## Zone 2: Bijgebouw

- 0 Asbestmaterialen
- 0 Beperkingen
- 1 Uitsluiting
- 0 Roerende goederen
- 0 Puin, steenslag, (water)bodem
- 0 Adviezen
- 0 Geen asbest
