# Asbestinventarisatattest

Leopoldstraat 72, 9400 Ninove

Attestnummer : 20250618-000267.000

Uitgegeven op : 18.06.2025

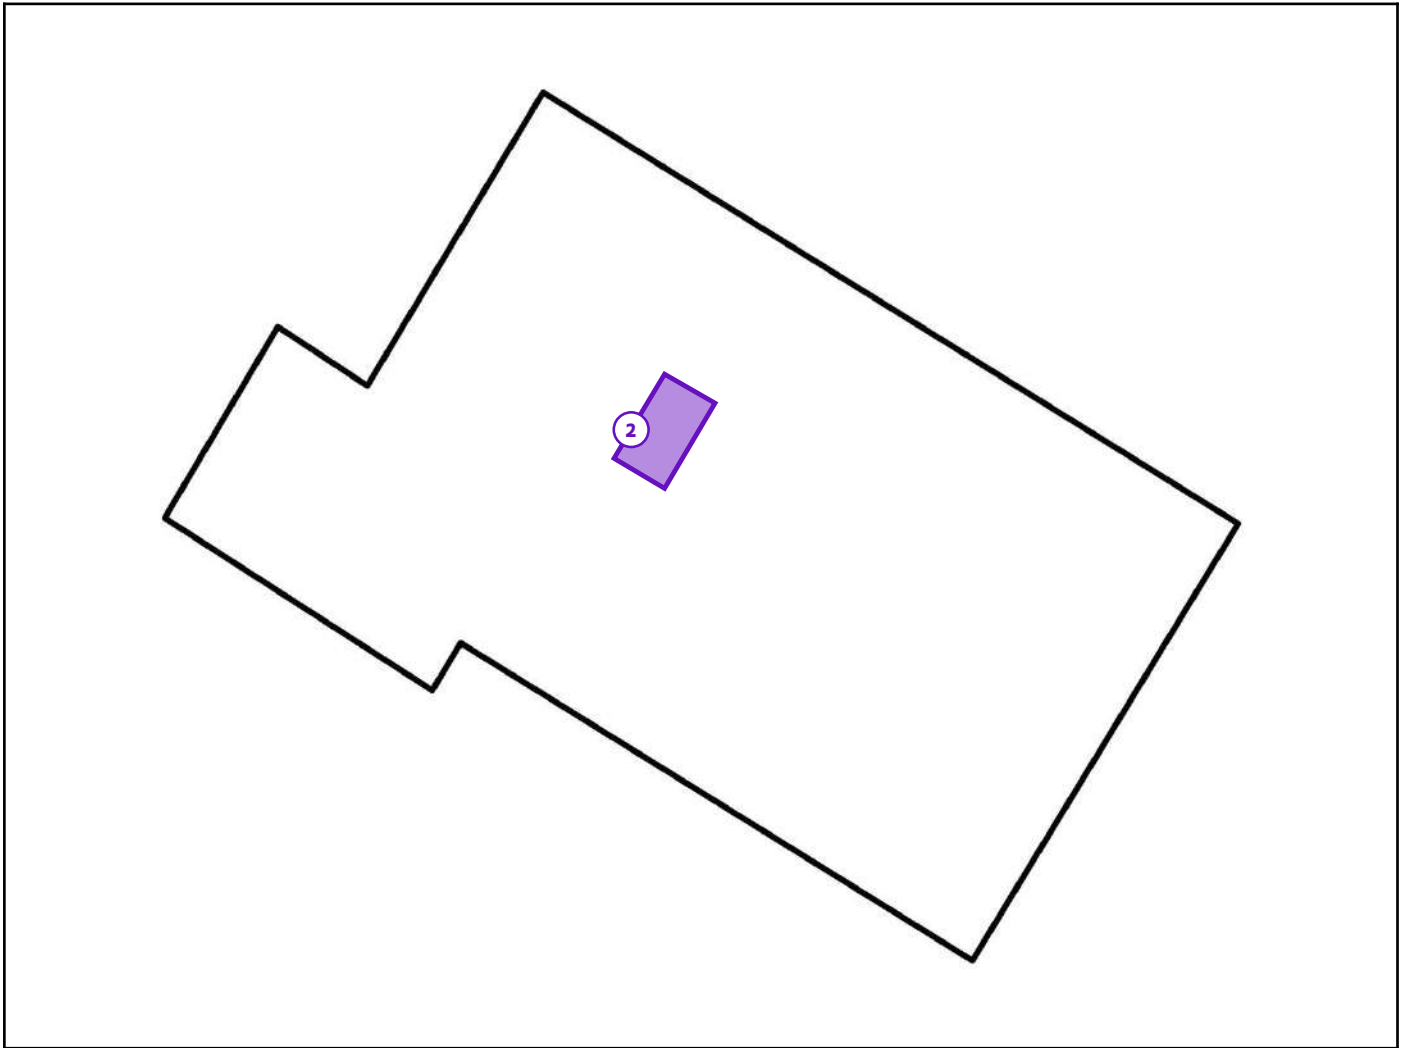
## Plan 1.1: Woning plan

| Beschrijving | Type | Actie |
|---|---|---|
| 2. Schouw(en) - Hoger dan 3,5 meter | Beperking | - |

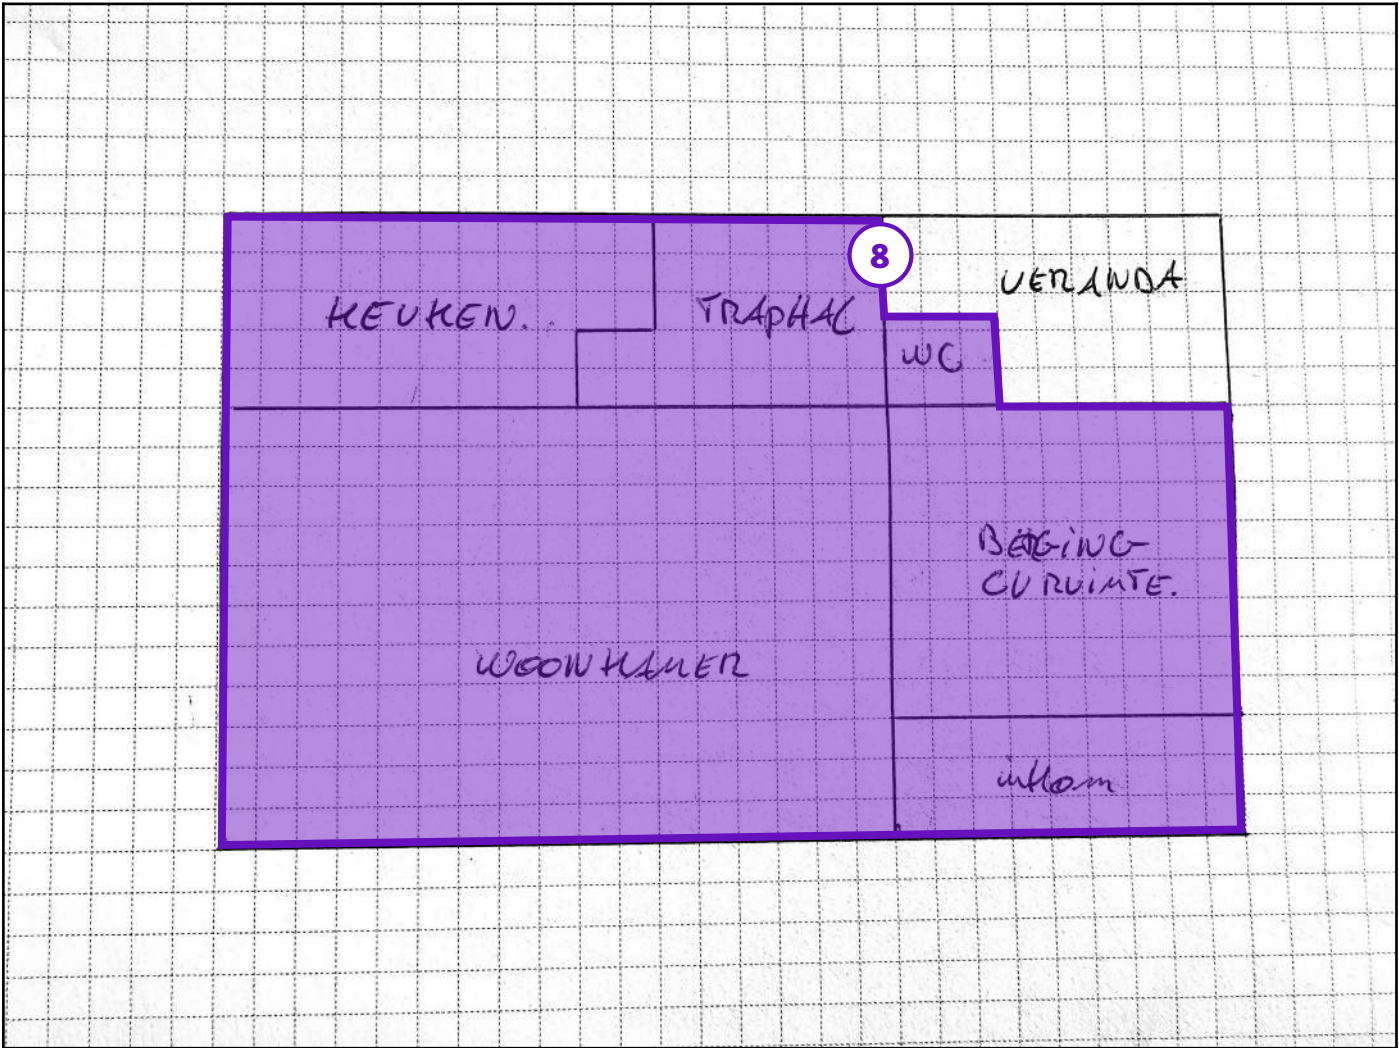
# Plan 1.2: Gelijkvloers

| Beschrijving | Type | Actie |
|---|---|---|
| 8. Verlaagde/valse plafonds (Achterliggende lagen) | Advies | - |

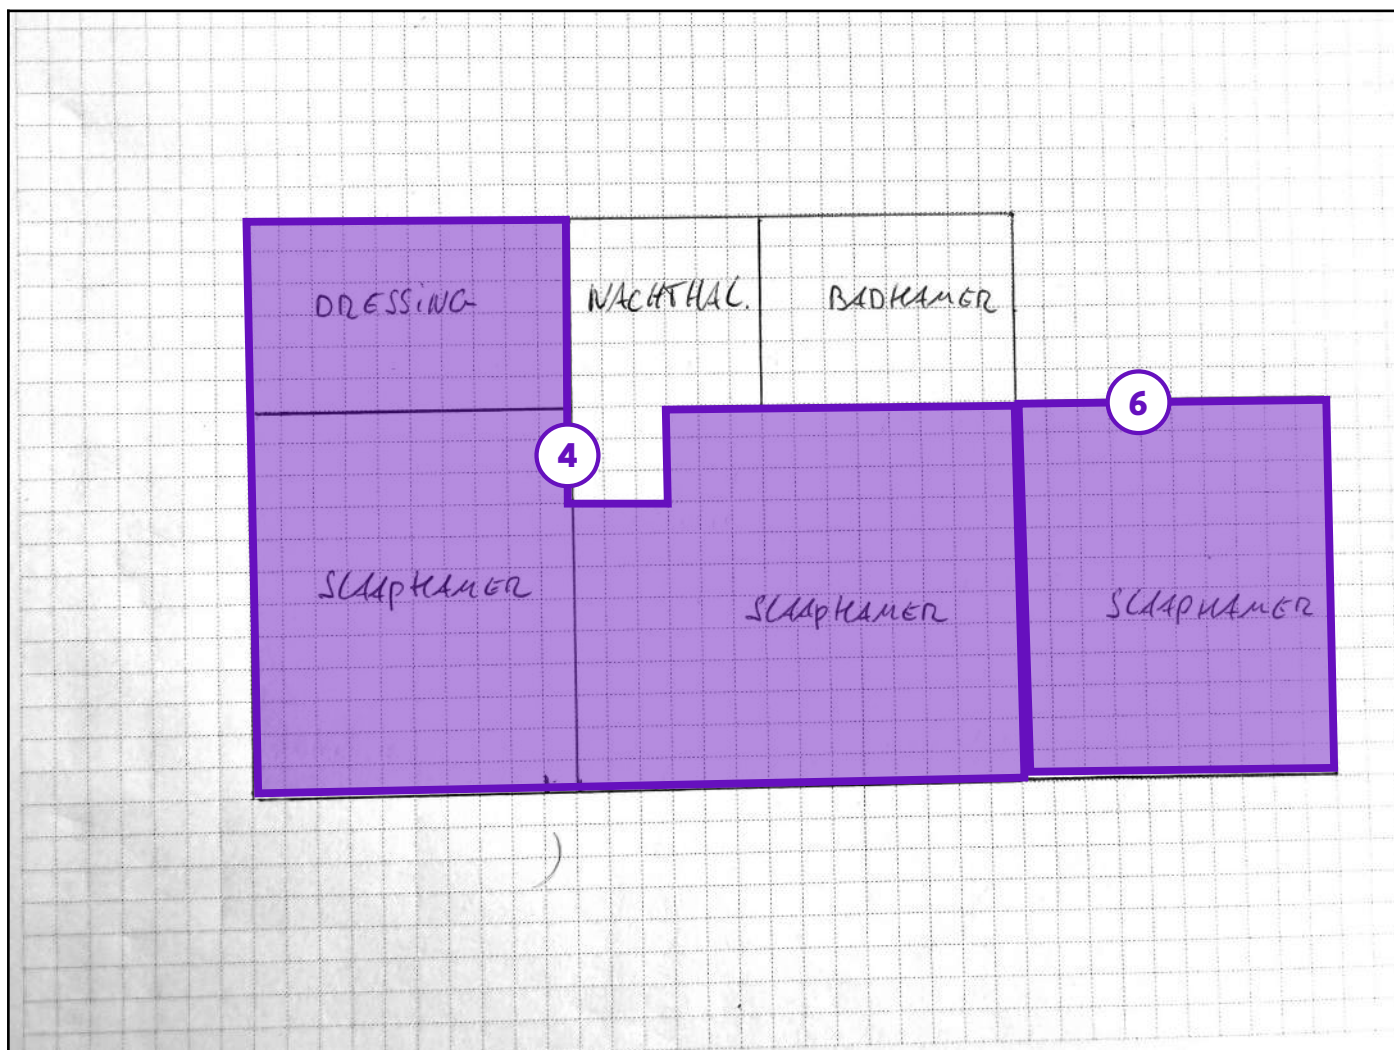
## Plan 1.7: 1ste verdiep

| Beschrijving | Type | Actie |
|---|---|---|
| 6. Laminaat - Niet verdacht | Advies | - |

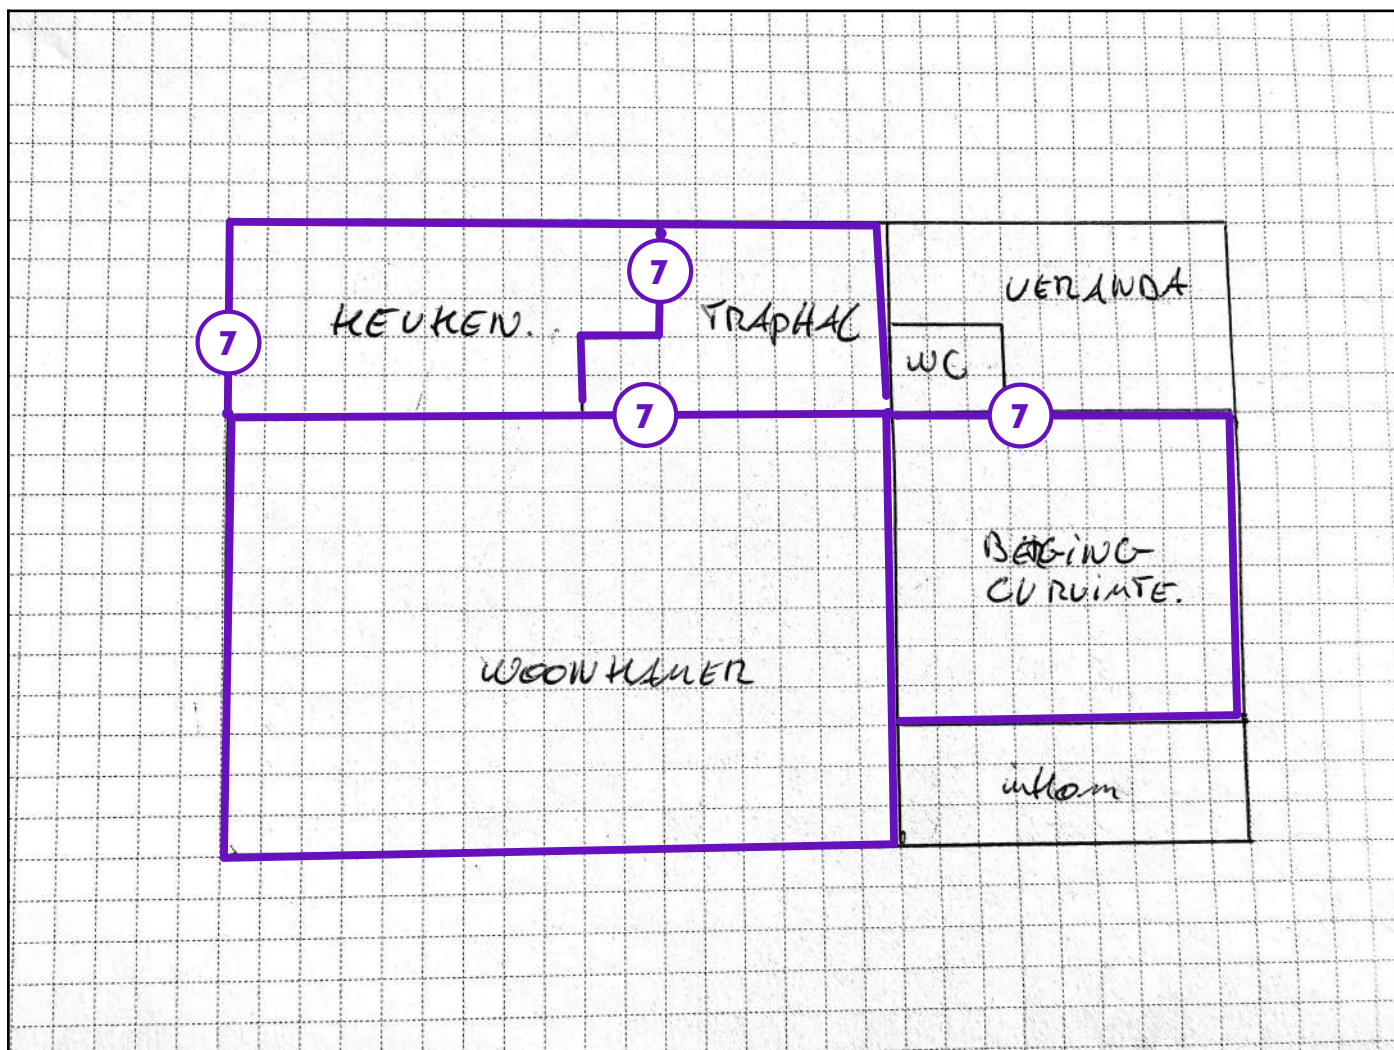
## Plan 1.9: Gelijkvloers

| Beschrijving | Type | Actie |
|---|---|---|
| 7. Valse wand(en) - Gipskarton/hout/etc (Achterliggende lagen) | Advies | - |

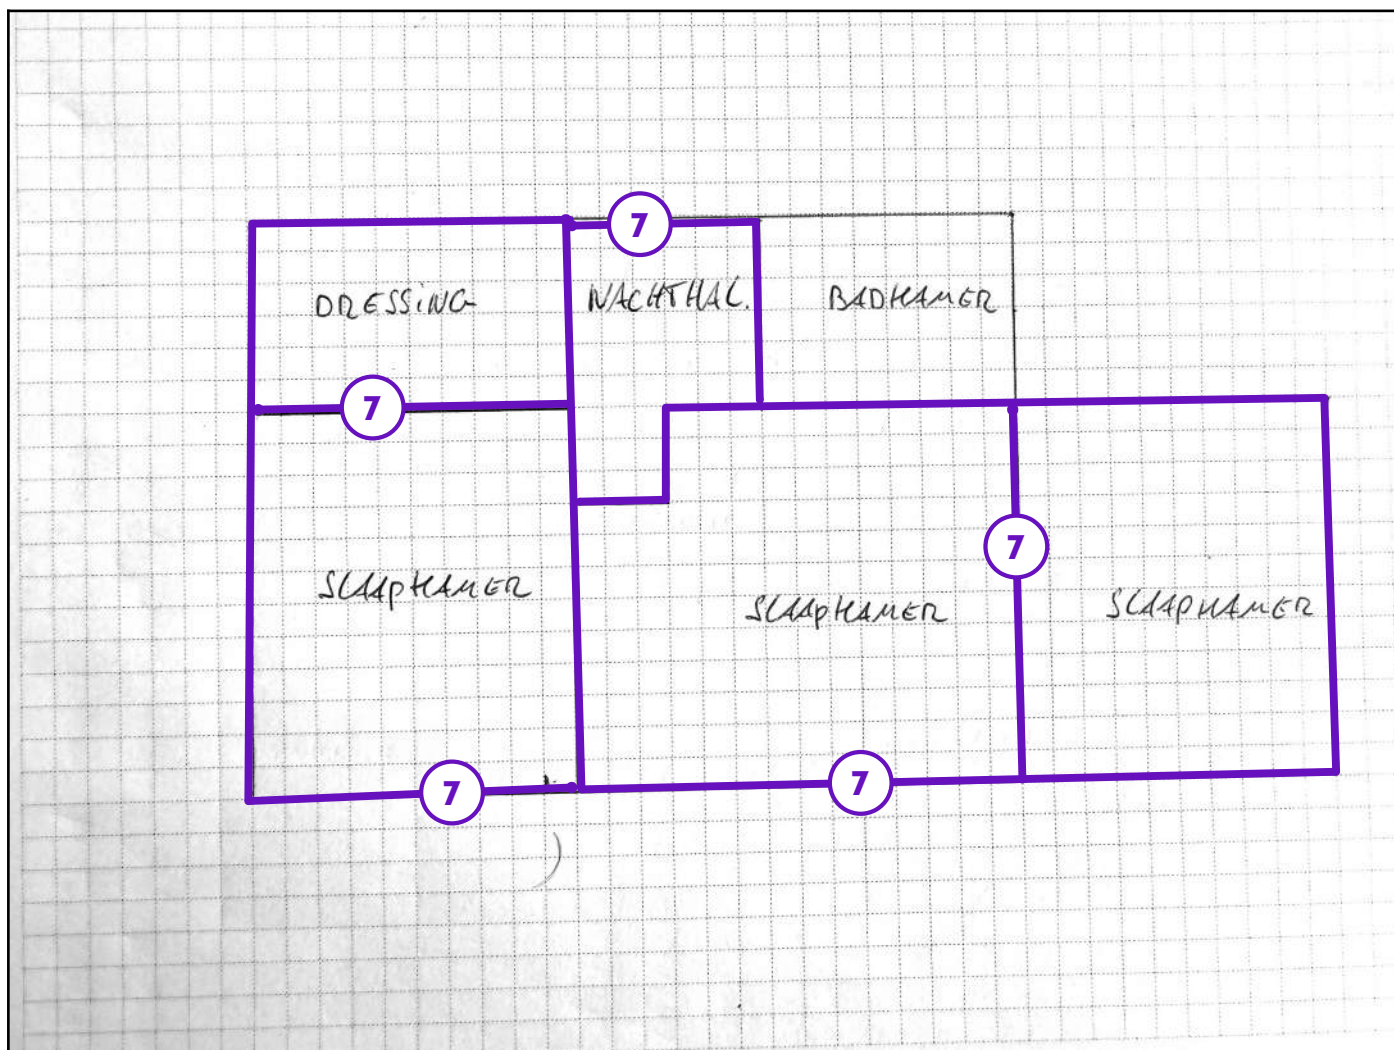
## Plan 1.10: 1ste verdiep

| Beschrijving | Type | Actie |
|---|---|---|
| 7. Valse wand(en) - Gipskarton/hout/etc<br>(Achterliggende lagen) | Advies | - |

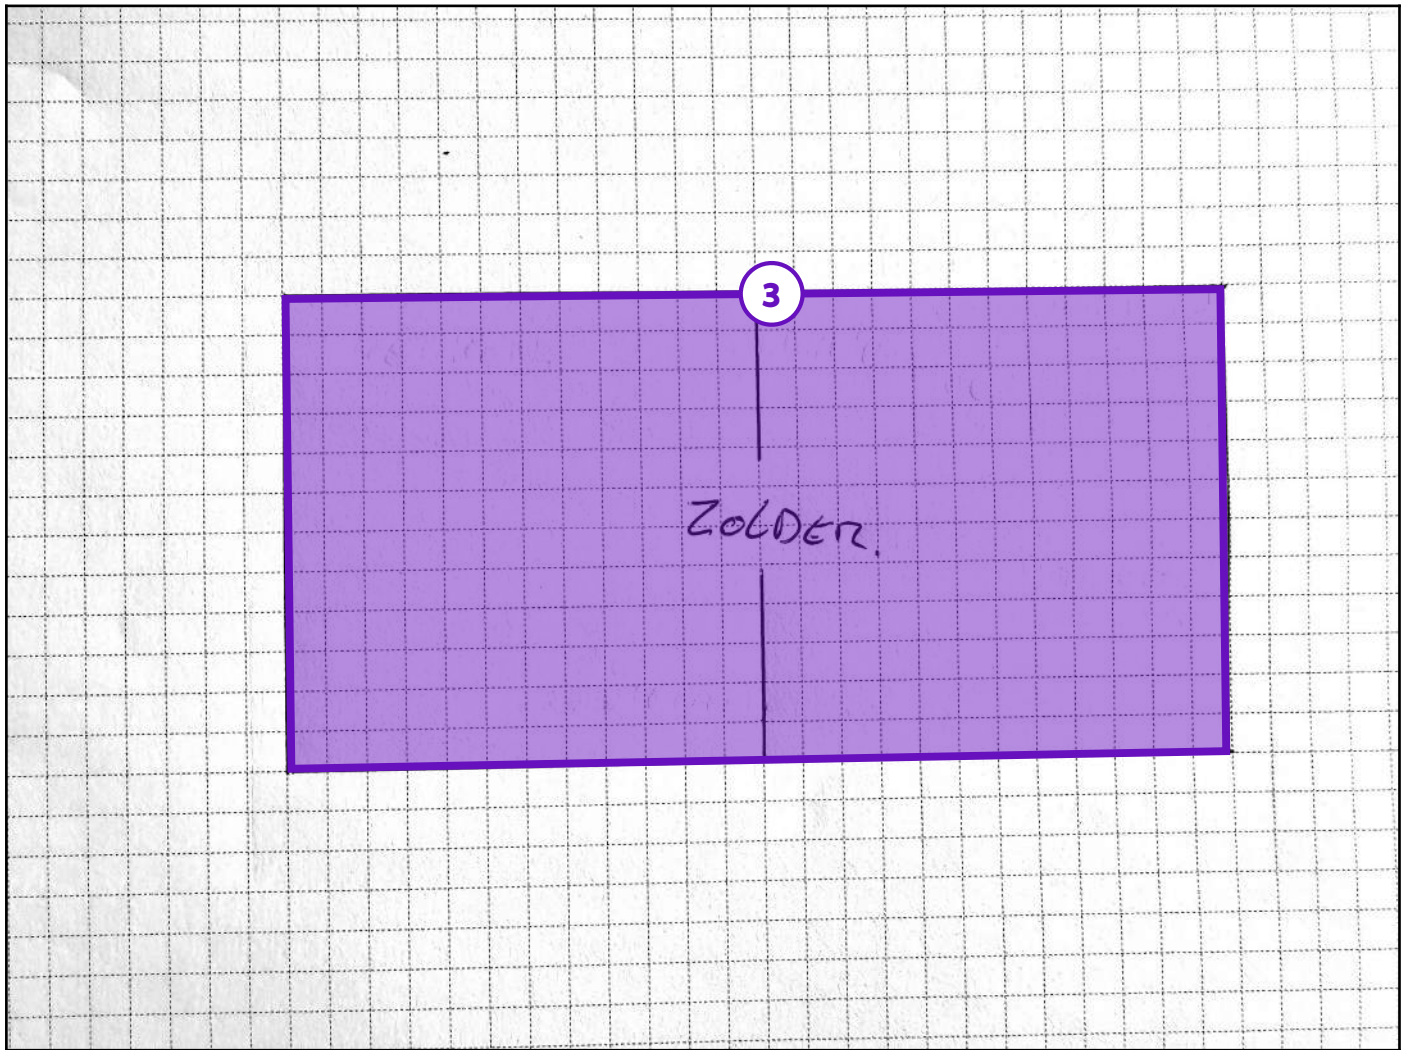
## Plan 1.11: Zolder

| Beschrijving | Type | Actie |
|---|---|---|
| 3. Geen verdacht onderdak aanwezig - Schuine daken | Advies | - |
